ข้อมูลสภาพปัญหาและแนวทางการแก้ไขปัญหาเบื้องต้น
ของตำแหน่งการกีดขวางทางน้ำ จังหวัดเชียงราย

รหัสตำแหน่งกีดขวางที่: CR0104015001
วันที่สำรวจ: 11 กุมภาพันธ์ 2563

ชื่อลำน้ำ แม่ข้าวต้ม เป็นสาขาของแม่น้ำ แม่น้ำกก/แม่น้ำโขง ประเภทลำน้ำ ลำห้วย
หมู่บ้าน หมู่ที่ 15 บ้านใหม่ม่วงคำ ตำบล นางแล อำเภอ เมืองเชียงราย จังหวัด เชียงราย

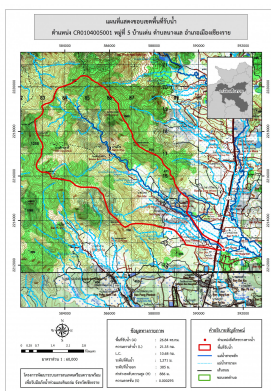
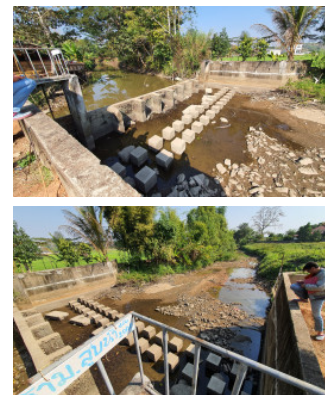
รูปภาพประกอบ

ความยาวของช่วงลำน้ำที่เกิดปัญหา เป็นจุดระยะ น้อยกว่า 10 เมตร การตาดผิวของลำน้ำ ไม่ตาดผิว วัสดุที่ใช้ตาดผิวของลำน้ำ -
ลักษณะความเสียหาย น้ำท่วม ระดับ ปานกลาง ความถี่ที่เกิดความเสียหาย ทุกปี ระดับความเสี่ยง มาก

- > โดยธรรมชาติ การทับถมของตะกอน (ลำน้ำตื้นเขิน) วัชพืช (หญ้า) อื่นๆ (เศษกิ่งไม้)
- > โดยมนุษย์ จาก อื่นๆ (ฝายน้ำล้นชั่วคราว)

ระดับการกีดขวาง ปานกลาง คิดเป็น 30-70% หน่วยงานการดำเนินการแก้ไข -

สภาพปัญหาการกีดขวางทางน้ำ	แนวทางและวิธีการแก้ไขปัญหาเบื้องต้น
ฝายน้ำล้นขนาดกว้าง 20 เมตร ลำน้ำมีสภาพตื้นเขินจากตะกอนที่ตกบริเวณหน้าฝาย ทำให้เศษกิ่งไม้ วัชพืช และสิ่งปฏิกูล มาติดตอม่อในช่วงน้ำหลากทำให้เกิดน้ำท่วมด้านเหนือน้ำ	ข้อมูลพื้นที่รับน้ำของตำแหน่งที่เกิดปัญหา A = 29.55 ตารางกิโลเมตร L0 = 29.58 กิโลเมตร H = 902 เมตร C = 0.3 tc = 3.46 ชั่วโมง l = 35 มิลลิเมตร อัตราการไหลสูงสุด = 43.13 m ³ /s Return period = 10 ปี ขุดลอกเอาตะกอนทราย เศษกิ่งไม้ก่อนฤดูน้ำหลาก และวางมาตรการขุดลอกตามระยะเวลาที่เหมาะสมของพื้นที่
