ข้อมูลสภาพปัญหาและแนวทางการแก้ไขปัญหาเบื้องต้น
ของตำแหน่งการกีดขวางทางน้ำ จังหวัดเชียงราย

รหัสตำแหน่งกีดขวางที่: CR0120003001

ชื่อลำน้ำ ร่องใจ เป็นสาขาของแม่น้ำ แม่น้ำกก/แม่น้ำโขง ประเภทลำน้ำ ลำห้วย
หมู่บ้าน หมู่ที่ 3 บ้านดอยฮางนอก ตำบล ดอยฮาง อำเภอ เมืองเชียงราย จังหวัด เชียงราย

วันที่สำรวจ: 21 กรกฎาคม 2563

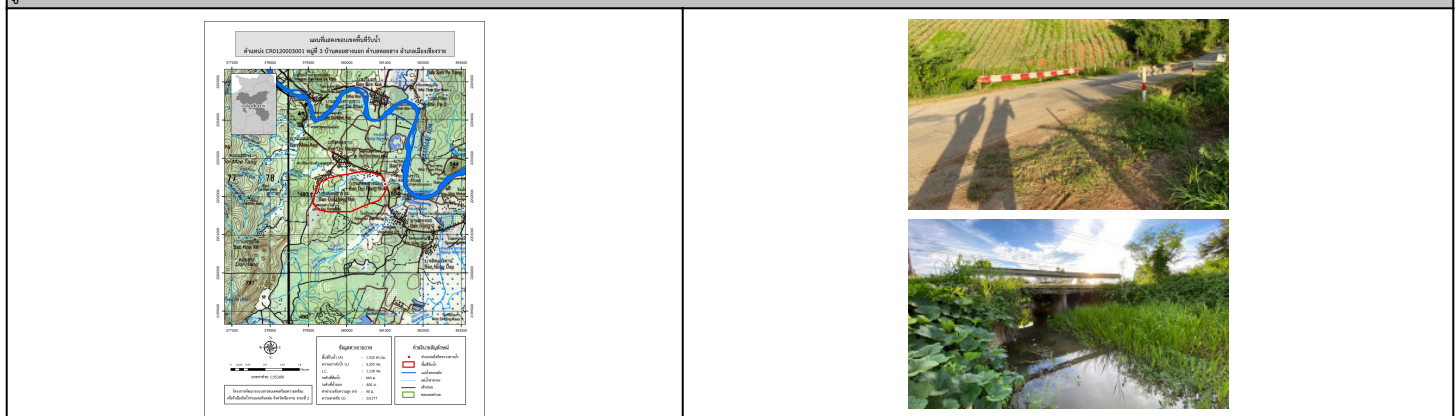
สภาพปัญหาการกีดขวางทางน้ำ	แนวทางและวิธีการแก้ไขปัญหาเบื้องต้น
เป็นท่อเหลี่ยมลอดถนน ขนาด 2.00 เมตร สูง 2.00 เมตร ซึ่งมีขนาดเพียงพอที่จะรองรับปริมาณน้ำหลากได้ แต่เนื่องจากมีตะกอนอุดตัน และมีวัชพืชขึ้นหนาแน่นในลำน้ำ และบริเวณปากท่อทำให้เมื่อเกิดน้ำหลากไม่สามารถระบายน้ำได้ทันทำให้เกิดน้ำท่วมพื้นที่การเกษตรบริเวณเหนือน้ำ	ข้อมูลพื้นที่รับน้ำของตำแหน่งที่เกิดปัญหา A = 1.53 ตารางกิโลเมตร L0 = 2.25 กิโลเมตร H = 40 เมตร C = 0.1 tc = 0.59 ชั่วโมง l = 90 มิลลิเมตร อัตราการไหลสูงสุด = 3.84 m ³ /s Return period = 10 ปี
	หน้าตัดระบายน้ำของปัจจุบันเพียงพอแล้ว ปัญหาเกิดจากวัชพืช และตะกอนอุดตันภายในท่อและรางระบายน้ำ ควรขุดลอก และวางมาตรการการขุดลอกตามระยะเวลาที่เหมาะสม
