ข้อมูลสภาพปัญหาและแนวทางการแก้ไขปัญหาเบื้องต้น
ของตำแหน่งการกีดขวางทางน้ำ จังหวัดเชียงราย

รหัสตำแหน่งกีดขวางที่: CR1601002001

ชื่อลำน้ำ ห้วยห้วย

วันที่สำรวจ: 16 สิงหาคม 2563

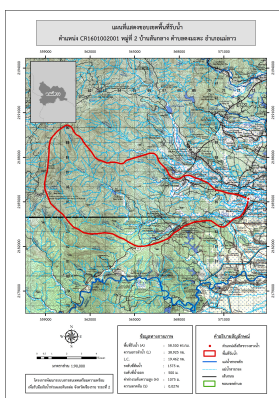
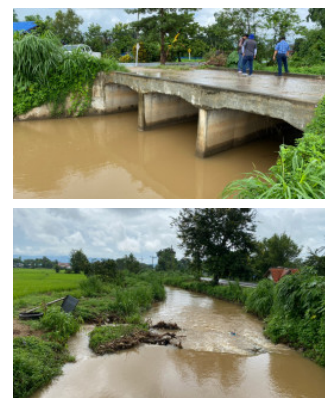
รูปภาพประกอบ

ลักษณะความเสียหาย น้ำท่วม ระดับ น้อย

สาเหตุของการกีดขวางลำน้ำ

> โดยธรรมชาติ การทับถมของตะกอน (ลำน้ำตื้นเขิน) วัชพืช (หญ้า/กิ่งไม้)

> โดยมนุษย์ จาก สิ่งปฏิกูล

ระดับการกีดขวาง น้อย คิดเป็น 1-30%

สภาพปัญหาการกีดขวางทางน้ำ	แนวทางและวิธีการแก้ไขปัญหาเบื้องต้น
<p>เป็นท่อลอดเหลี่ยม กว้าง 2.00 เมตร ลึก 1.80 เมตร จำนวน 3 ช่อง</p> <p>ซึ่งมีขนาดเหมาะสมแล้ว แต่ก็มีเศษกิ่งไม้</p> <p>และวัชพืชมาติดบริเวณปากท่อทำให้กีดขวางการระบายน้ำลดลงทำให้เกิดน้ำล้นตลิ่งด้านเหนือน้ำเข้าท่วมพื้นที่เกษตร และชุมชน</p>	<p>ข้อมูลพื้นที่รับน้ำของตำแหน่งที่เกิดปัญหา</p> <p>$A = 58.53$ ตารางกิโลเมตร อัตราการไหลสูงสุด = $64 \text{ m}^3/\text{s}$</p> <p>Return period = 25 ปี</p> <p>ขุดลอกลำน้ำตลอดช่วงดังกล่าว</p> <p>และวางมาตรการขุดลอกตามระยะเวลาที่เหมาะสมของพื้นที่</p>
