ข้อมูลสภาพปัญหาและแนวทางการแก้ไขปัญหาเบื้องต้น
ของตำแหน่งการกีดขวางทางน้ำ จังหวัดเชียงราย

รหัสตำแหน่งกีดขวางที่: CR1001010001

ชื่อลำน้ำ ห้วยม่วง เป็นสาขาของแม่น้ำ แม่น้ำลาว/แม่น้ำกก/แม่น้ำโขง ประเภทลำน้ำ ลำห้วย
หมู่บ้าน หมู่ที่ 10 ห้วยม่วง ตำบล แม่สรวย อำเภอ แม่สรวย จังหวัด เชียงราย

วันที่สำรวจ: 26 สิงหาคม 2563

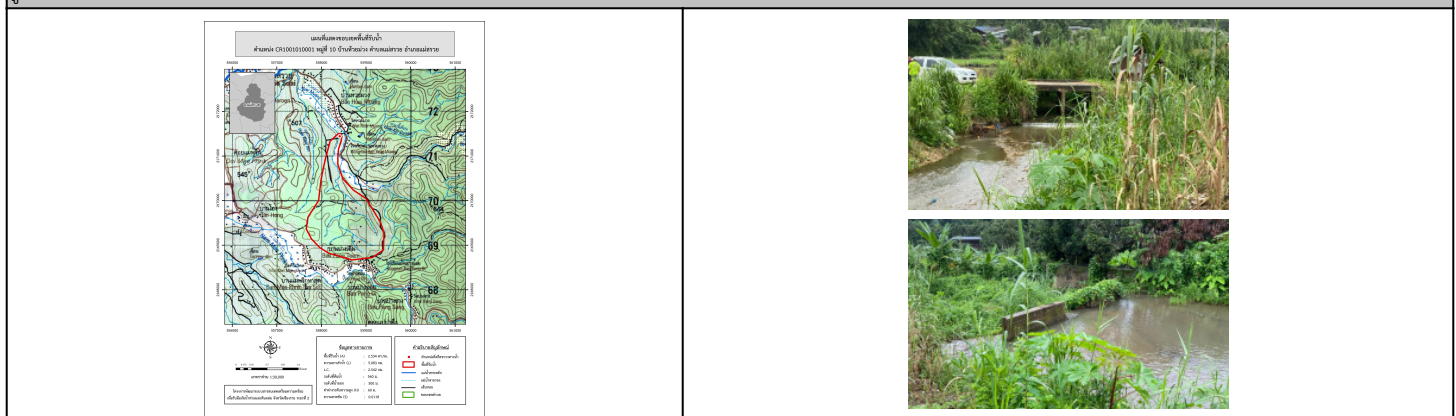
รูปภาพประกอบ

สภาพปัญหาการกีดขวางทางน้ำ	แนวทางและวิธีการแก้ไขปัญหาเบื้องต้น
เป็นท่อลอดเหลี่ยมขนาดกว้าง 1.20 เมตร ลึก 1.20 เมตร จำนวน 2 ช่อง ในลำน้ำมีวัชพืชขึ้นหนาแน่น และมีตะกอนลำน้ำมากเนื่องจากทางด้านท้ายน้ำมีฝายน้ำล้นอยู่ห่างจากท่อลอดประมาณ 80 เมตร	ข้อมูลพื้นที่รับน้ำของตำแหน่งที่เกิดปัญหา A = 2.53 ตารางกิโลเมตร L0 = 5.08 กิโลเมตร H = 60 เมตร C = 0.1 tc = 1.28 ชั่วโมง l = 45 มิลลิเมตร อัตราการไหลสูงสุด = 3.17 m ³ /s Return period = 10 ปี หน้าตัดระบายน้ำของปัจจุบันเพียงพอแล้ว ปัญหาเกิดจากวัชพืช และตะกอน อุดตันภายในท่อและรางระบายน้ำ ควรขุดลอก และวางมาตรการการขุดลอกตามระยะเวลาที่เหมาะสม
