ข้อมูลสภาพปัญหาและแนวทางการแก้ไขปัญหาเบื้องต้น
ของตำแหน่งการกีดขวางทางน้ำ จังหวัดเชียงราย

รหัสตำแหน่งกีดขวางที่: CR1007003001

ชื่อลำน้ำ ลำห้วย เป็นสาขาของแม่น้ำ แม่น้ำลาว/แม่น้ำกก/แม่น้ำโขง
หมู่บ้าน หมู่ที่ 3 ห้วยส้ม ตำบล เจดีย์หลวง อำเภอ แม่สรวย

วันที่สำรวจ: 26 สิงหาคม 2563

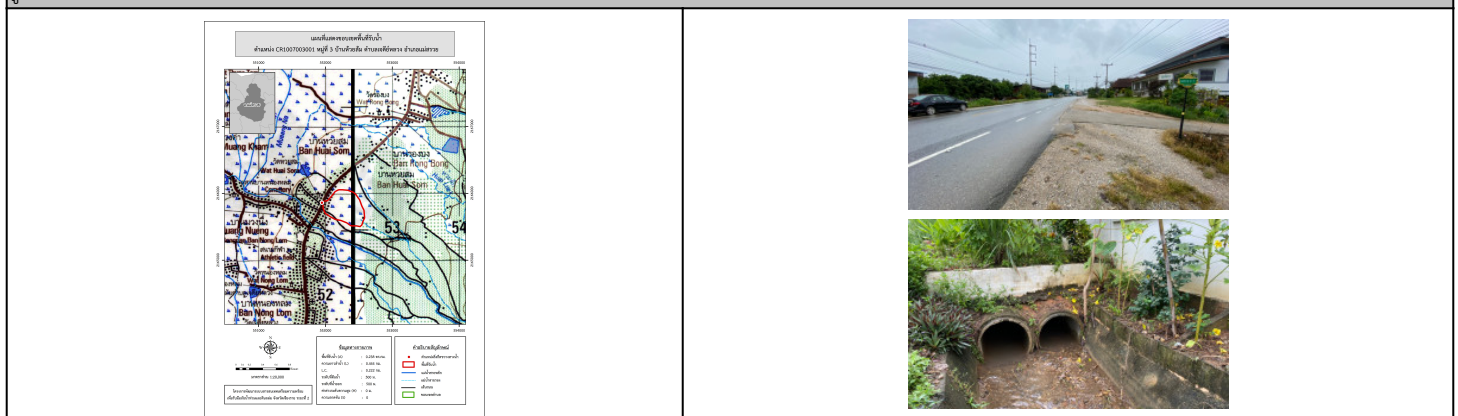
- > โดยธรรมชาติ การทับถมของตะกอน (ลำน้ำตื้นเขิน) วัชพืช (หญ้า/กิ่งไม้)
- > โดยมนุษย์ จาก ระบบสาธารณสุข: ท่อลอดถนนที่ตัดลำน้ำมีขนาดเล็กเกินไประบายน้ำหลากไม่ทัน วางท่อตามแนวลำน้ำทดแทนลำน้ำเดิม

ระดับการกีดขวาง มาก คิดเป็น มากกว่า 70%

สภาพปัญหาการกีดขวางทางน้ำ	แนวทางและวิธีการแก้ไขปัญหาเบื้องต้น
<p>เป็นลำห้วยที่รับน้ำจากภูเขา และชุมชนบริเวณนั้น</p> <p>มีท่อลอดกลมขนาดเส้นผ่านศูนย์กลาง 0.60 เมตร จำนวน 2</p> <p>ช่องลอดใต้ถนนเมื่อเกิดน้ำหลากไม่สามารถระบายได้ทันเกิดน้ำท่วมชุมชนด้านเหนือ</p> <p>น้ำบริเวณดังกล่าว</p>	<p>ข้อมูลพื้นที่รับน้ำของตำแหน่งที่เกิดปัญหา</p> <p>A = 0.24 ตารางกิโลเมตร L0 = 0.44 กิโลเมตร H = - เมตร C = 0.15</p> <p>tc = 20.69 ชั่วโมง l = 90 มิลลิเมตร อัตราการไหลสูงสุด = 0.89 m³/s</p> <p>Return period = 10 ปี</p> <p>หน้าตัดระบายน้ำของปัจจุบันเพียงพอแล้ว ปัญหาเกิดจากวัชพืช และตะกอน</p> <p>อุดตันภายในท่อและวางระบายน้ำ ควรขุดลอก</p> <p>และวางมาตรการการขุดลอกตามระยะเวลาที่เหมาะสม</p>
