ข้อมูลสภาพปัญหาและแนวทางการแก้ไขปัญหาเบื้องต้น
ของตำแหน่งการกีดขวางทางน้ำ จังหวัดเชียงราย

รหัสตำแหน่งกีดขวางที่: CR1007008002

ชื่อลำน้ำ ลำห้วย เป็นสาขาของแม่น้ำ แม่น้ำลาว/แม่น้ำกก/แม่น้ำโขง
หมู่บ้าน หมู่ที่ 8 ห้วยหมอมเฒ่า ตำบล เจดีย์หลวง อำเภอ แม่สรวย

ประเภทลำน้ำ ลำห้วย วันที่สำรวจ: 26 สิงหาคม 2563
จังหวัด เชียงราย

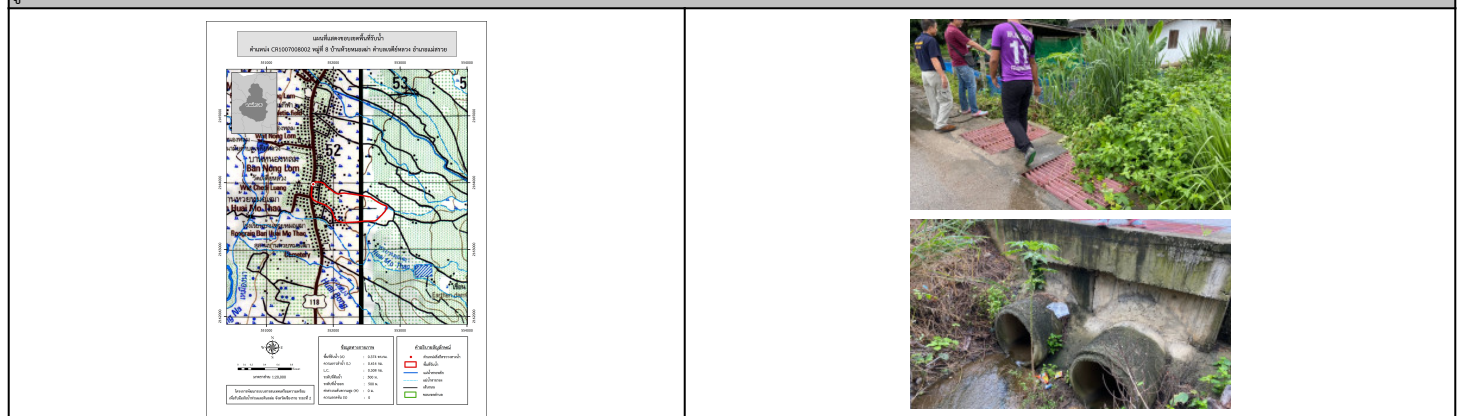
ความยาวของช่วงลำน้ำที่เกิดปัญหา เป็นจุดระยะ น้อยกว่า 10 เมตร การตาดมของลำน้ำ ตาดม วัสดุที่ใช้ตาดมของลำน้ำ คอนกรีต
ลักษณะความเสียหาย น้ำท่วม ระดับ ปานกลาง ความถี่ที่เกิดความเสียหาย ทุกปี ระดับความเสี่ยง มาก

- > โดยธรรมชาติ การทับถมของตะกอน (ลำน้ำตื้นเขิน)
- > โดยมนุษย์ จาก ระบบสาธารณสุข: ท่อลอดถนนที่ตัดลำน้ำมีขนาดเล็กเกินไประบายน้ำหลากไม่ทัน วางท่อตามแนวลำน้ำทดแทนลำน้ำเดิม

| สภาพปัญหาการกีดขวางทางน้ำ | แนวทางและวิธีการแก้ไขปัญหาเบื้องต้น |
|---|--|
| เป็นลำห้วยที่รับน้ำจากภูเขา และชุมชนบริเวณนั้น มีท่อลอดกลมขนาดเส้นผ่านศูนย์กลาง 0.60 เมตร จำนวน 2 ช่องลอดใต้ถนนเมื่อเกิดน้ำหลากไม่สามารถระบายได้ทันเกิดน้ำไหลข้ามถนน และท่วมชุมชนบริเวณดังกล่าว ลำน้ำก่อนไหลเข้าท่อตาดมคอนกรีต กว้าง 0.60 เมตร ลึก 0.60 เมตร ความลาดชันด้านข้าง 1:1 และช่วงท้าย กว้าง 0.60 เมตร ลึก 0.80 เมตร ชันด้านข้าง 1:1 | ข้อมูลพื้นที่รับน้ำของตำแหน่งที่เกิดปัญหา $A = 0.37$ ตารางกิโลเมตร $L_0 = 0.62$ กิโลเมตร $H = -$ เมตร $C = 0.1$ $tc = 25.65$ ชั่วโมง $I = 85$ มิลลิเมตร อัตราการไหลสูงสุด = $0.88 \text{ m}^3/\text{s}$ Return period = 10 ปี เปลี่ยนเป็นใช้ท่อลอดกลมมีขนาดเส้นผ่านศูนย์กลาง 0.80 เมตร จำนวน 2 ช่อง และวางมาตรการขุดลอกตามระยะเวลาที่เหมาะสมของพื้นที่ ความลาดชันท้องน้ำ 0.002 |
