ข้อมูลสภาพปัญหาและแนวทางการแก้ไขปัญหาเบื้องต้น
ของตำแหน่งการกีดขวางทางน้ำ จังหวัดเชียงราย

รหัสตำแหน่งกีดขวางที่: CR1107006001

วันที่สำรวจ: 26 สิงหาคม 2563

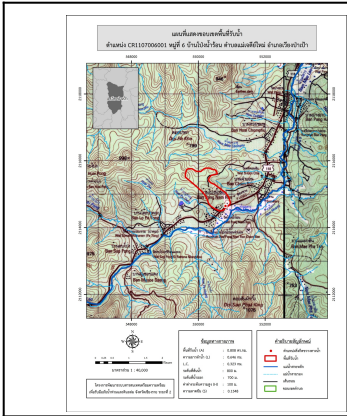
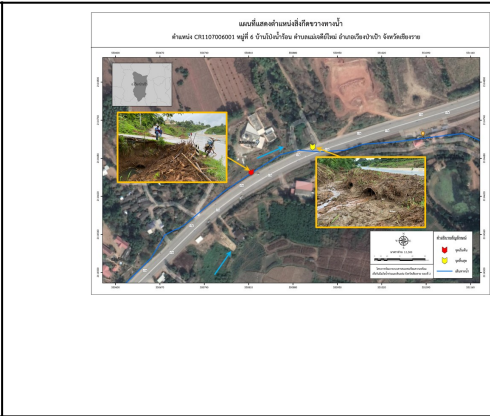
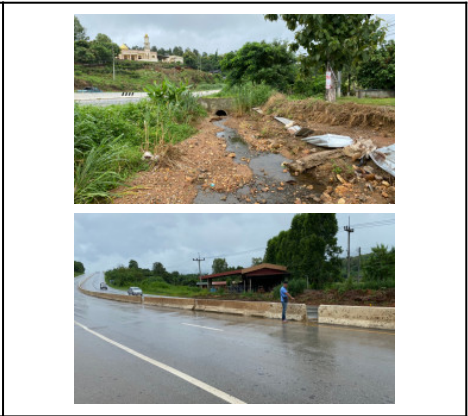
รูปภาพประกอบ

ลักษณะความเสียหาย น้ำท่วม ระดับ ปานกลาง

- > โดยธรรมชาติ การทับถมของตะกอน (ลำน้ำตื้นเขิน) วัชพืช (หญ้า/กิ่งไม้)
- > โดยมนุษย์ จาก ระบบสาธารณสุขโลก: ถนนขวางทางน้ำ ท่อลอดถนนที่ตัดลำน้ำมีขนาดเล็กเกินไประบายน้ำหลากไม่ทัน

สภาพปัญหาการกีดขวางทางน้ำ	แนวทางและวิธีการแก้ไขปัญหาเบื้องต้น
<p>เป็นลำห้วยที่รับน้ำจากภูเขาไหล ผ่านทางหลวง เชียงใหม่-เชียงราย มีท่อลอดถนน 2 จุด ขนาด 1.20 เมตร จำนวน 2 ช่อง ซึ่งไม่เพียงพอ เมื่อเกิดน้ำหลากทำให้เกิดน้ำเอ่อท่วมขังบนถนนปิดการจราจรไป 1 ช่องทาง ทาง อบต. ได้ประสานไปทางกรมทางหลวงเพื่อแก้ไขเบื้องต้นทางกรมทางหลวงได้แก้ไขโดยการเจาะแบรีเออร์ เพื่อระบายน้ำไปยังอีกฝั่งซึ่งทำให้เกิดน้ำไหลตามผิวทางอาจเกิดอันตรายต่อการสัญจรได้เป็นลำห้วยที่รับน้ำจากภูเขาไหล ผ่านทางหลวง เชียงใหม่-เชียงราย มีท่อลอดถนน 2 จุด ขนาด 1.20 เมตร จำนวน 2 ช่อง ซึ่งไม่เพียงพอ และอยู่ในตำแหน่งที่ไม่เหมาะสม เมื่อเกิดน้ำหลากทำให้เกิดน้ำเอ่อท่วมขังบนถนนปิดการจราจรไป 1 ช่องทาง ทาง อบต. ได้ประสานไปทางกรมทางหลวงเพื่อแก้ไขเบื้องต้น ทางกรมทางหลวงได้แก้ไขโดยการเจาะแบรีเออร์ เพื่อระบายน้ำไปยังอีกฝั่ง ซึ่งทำให้เกิดน้ำไหลตามผิวทางอาจเกิดอันตราย ต่อการสัญจรได้</p>	<p>ข้อมูลพื้นที่รับน้ำของตำแหน่งที่เกิดปัญหา</p> <p>$A = 0.81$ ตารางกิโลเมตร $L0 = 0.65$ กิโลเมตร $H = 100$ เมตร $C = 0.15$</p> <p>$tc = 0.1$ ชั่วโมง $l = 130$ มิลลิเมตร อัตราการไหลสูงสุด = $4.38 \text{ m}^3/\text{s}$</p> <p>Return period = 5 ปี</p> <p>เปลี่ยนท่อลอดทั้ง 2 จุด เป็นท่อลอดเหลี่ยมขนาดกว้าง 1.50 เมตร สูง 1.50 เมตร จำนวน 2 ช่อง และก่อสร้างท่อลอดเหลี่ยมเพิ่มบริเวณจุดต่ำสุดขนาดกว้าง 2.00 เมตร สูง 1.75 เมตร จำนวน 2 ช่อง โดยมีรายละเอียดตามแบบ ขุดลอกลำน้ำตลอดช่วง และวางมาตรการขุดลอกตามระยะเวลาที่เหมาะสมของพื้นที่ ความลาดชันท้องน้ำ 0.002</p>
