ข้อมูลสภาพปัญหาและแนวทางการแก้ไขปัญหาเบื้องต้น
ของตำแหน่งการกีดขวางทางน้ำ จังหวัดเชียงราย

รหัสตำแหน่งกีดขวางที่: CR0710002004

ชื่อลำน้ำ ร่องต้อ เป็นสาขาของแม่น้ำ แม่น้ำอิง/แม่น้ำโขง ประเภทลำน้ำ ลำห้วย
หมู่บ้าน หมู่ที่ 2 สันกอง ตำบล โรงช้าง อำเภอ ป่าแดด จังหวัด เชียงราย

วันที่สำรวจ: 15 พฤษภาคม 2563

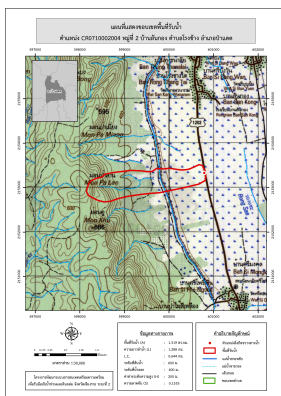
รูปภาพประกอบ

- > โดยธรรมชาติ การทับถมของตะกอน (ลำน้ำตื่นเงิน) วัชพืช (หญ้า)
- > โดยมนุษย์ จาก ระบบสาธารณสุข: ถนนขวางทางน้ำ ท่อลอดถนนที่ตัดลำน้ำมีขนาดเล็กเกินไประบายน้ำหลากไม่ทัน

สภาพปัญหาการกีดขวางทางน้ำ	แนวทางและวิธีการแก้ไขปัญหาเบื้องต้น
เป็นลำน้ำรับน้ำจากภูเขา และพื้นที่เกษตรช่วงที่เกิดปัญหามีการวางท่อลอดกลมขนาดเส้นผ่านศูนย์กลาง 0.80 เมตร จำนวน 1 ช่อง เมื่อน้ำหลากทำให้ระบายน้ำไม่ทันเอ่อล้นตลิ่งบริเวณดังกล่าว	ข้อมูลพื้นที่รับน้ำของตำแหน่งที่เกิดปัญหา A = 1.32 ตารางกิโลเมตร L0 = 1.29 กิโลเมตร H = 200 เมตร C = 0.1 tc = 0.17 ชั่วโมง l = 130 มิลลิเมตร อัตราการไหลสูงสุด = 4.77 m ³ /s Return period = 5 ปี ขุดลอกลำน้ำตลอดช่วงดังกล่าว เปลี่ยนเป็นท่อลอดเหลี่ยมขนาดกว้าง 1.50 เมตร สูง 1.20 เมตร จำนวน 2 ช่อง และวางมาตรการขุดลอกตามระยะเวลาที่เหมาะสมของพื้นที่ ความลาดชันท้องน้ำ 0.01
