ข้อมูลสภาพปัญหาและแนวทางการแก้ไขปัญหาเบื้องต้น
ของตำแหน่งการกีดขวางทางน้ำ จังหวัดเชียงราย

รหัสตำแหน่งกีดขวางที่: CR0606007002

วันที่สำรวจ: 15 พฤษภาคม 2563

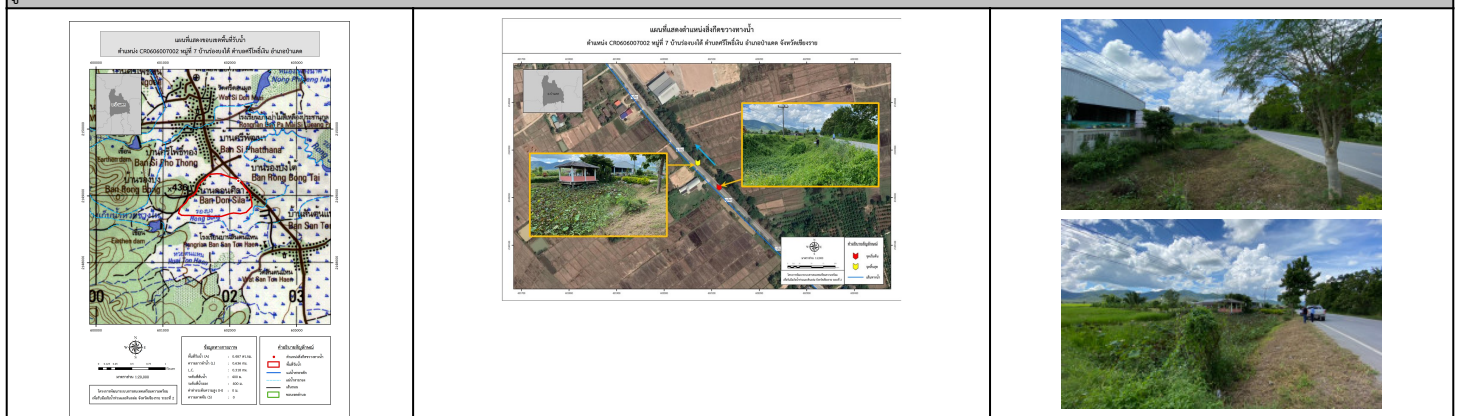
- > โดยธรรมชาติ การทับถมของตะกอน (ลำน้ำตื้นเขิน) วัชพืช (หญ้า)
- > โดยมนุษย์ จาก ระบบสาธารณสุข: ถนนขวางทางน้ำ ท่อลอดถนนที่ตัดลำน้ำมีขนาดเล็กเกินไประบายน้ำหลากไม่ทัน

สภาพปัญหาการกีดขวางทางน้ำ	แนวทางและวิธีการแก้ไขปัญหาเบื้องต้น
เป็นลำน้ำรับน้ำจากภูเขา และพื้นที่เกษตรช่วงที่เกิดปัญหามีการวางท่อลอดกลมขนาดเส้นผ่านศูนย์กลาง 0.80 เมตร จำนวน 1 ช่อง เมื่อน้ำหลากทำให้ระบายน้ำไม่ทันเอ่อล้นตลิ่งบริเวณดังกล่าว	ข้อมูลพื้นที่รับน้ำของตำแหน่งที่เกิดปัญหา A = 0.49 ตารางกิโลเมตร L0 = 0.64 กิโลเมตร H = - เมตร C = 0.1 tc = 26.06 ชั่วโมง I = 90 มิลลิเมตร อัตราการไหลสูงสุด = 1.22 m ³ /s Return period = 10 ปี หน้าตัดระบายน้ำของปัจจุบันเพียงพอแล้ว ปัญหาเกิดจากวัชพืช และตะกอน อุดตันภายในท่อและวางระบายน้ำ ควรขุดลอก และวางมาตรการการขุดลอกตามระยะเวลาที่เหมาะสม
