ข้อมูลสภาพปัญหาและแนวทางการแก้ไขปัญหาเบื้องต้น  
ของตำแหน่งการกีดขวางทางน้ำ จังหวัดเชียงราย

รหัสตำแหน่งกีดขวางที่: CR0606001002

ชื่อลำน้ำ ลำห้วย  
หมู่บ้าน หมู่ที่ 1 ศรีโพธิ์เงิน

วันที่สำรวจ: 15 พฤษภาคม 2563

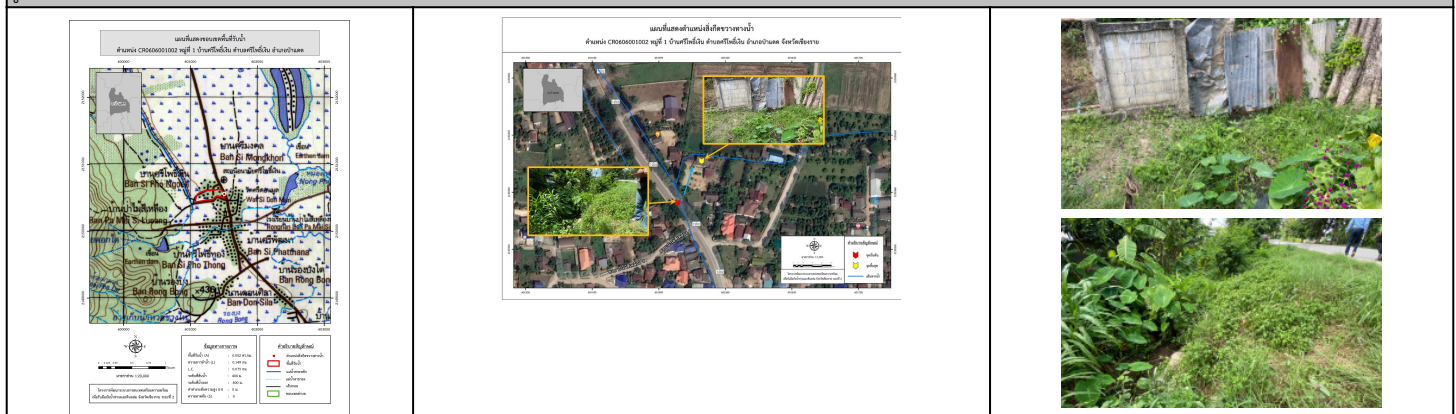
รูปภาพประกอบ

- > โดยธรรมชาติ การทับถมของตะกอน (ลำน้ำตื้นเขิน)
  - > โดยมนุษย์ จาก สิ่งปลูกสร้างเป็นของส่วนบุคคล หรือส่วนบุคคล : เป็นส่วนอาคาร หลัง รั้ว 1 หลัง อื่นๆ
- ระบบสาธารณูปโภค: ท่อลอดถนนที่ตัดลำน้ำมีขนาดเล็กเกินไประบายน้ำหลากไม่ทัน  
สิ่งปลูกสร้าง

สภาพปัญหาการกีดขวางทางน้ำ	แนวทางและวิธีการแก้ไขปัญหาเบื้องต้น
<p>เป็นลำน้ำรับน้ำจากภูเขา และพื้นที่เกษตรช่วงที่เกิดปัญหามีการวางท่อลอดกลมขนาดเส้นผ่านศูนย์กลาง 1.00 เมตร จำนวน 1 ช่อง เมื่อน้ำหลากทำให้ระบายน้ำไม่ทันเอ่อล้นตลิ่งบริเวณดังกล่าว</p>	<p>ข้อมูลพื้นที่รับน้ำของตำแหน่งที่เกิดปัญหา A = 0.05 ตารางกิโลเมตร L0 = 0.15 กิโลเมตร H = - เมตร C = 0.1 tc = 12.61 ชั่วโมง l = 110 มิลลิเมตร อัตราการไหลสูงสุด = 0.16 m<sup>3</sup>/s Return period = 10 ปี</p> <p>หน้าตัดระบายน้ำของปัจจุบันเพียงพอแล้ว ปัญหาเกิดจากวัชพืช และตะกอน อุดตันภายในท่อและวางระบายน้ำ ควรขุดลอก และวางมาตรการการขุดลอกตามระยะเวลาที่เหมาะสม</p>
