ข้อมูลสภาพปัญหาและแนวทางการแก้ไขปัญหาเบื้องต้น
ของตำแหน่งการกีดขวางทางน้ำ จังหวัดเชียงราย

รหัสตำแหน่งกีดขวางที่: CR1106016001

ชื่อลำน้ำ แม่น้ำลาว เป็นสาขาของแม่น้ำ แม่น้ำกก/
หมู่บ้าน หมู่ที่ 16 สาเจริญ ตำบล แม่เจดีย์ อำเภอ เวียงป่าเป้า ประเภทลำน้ำ แม่น้ำสาขา
จังหวัด เชียงราย

วันที่สำรวจ: 20 พฤษภาคม 2563

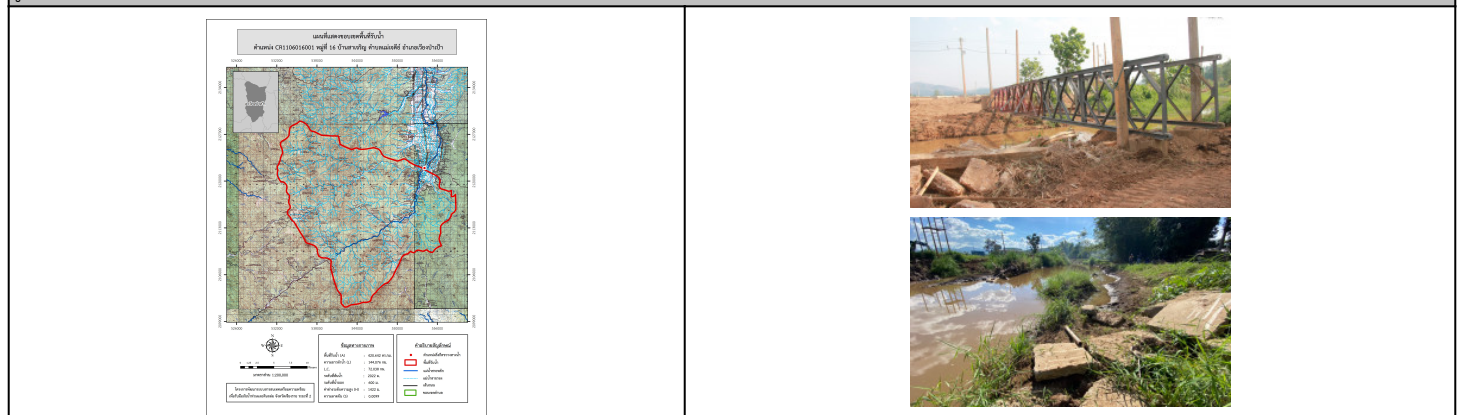
สภาพปัญหาการกีดขวางทางน้ำ	แนวทางและวิธีการแก้ไขปัญหาเบื้องต้น
เป็นแม่น้ำลาวมีการรูกล้าลำน้ำโดยการถมที่ และก่อสร้างสะพานเหล็กข้ามลำน้ำต่อมาพังเสียหายกีดขวางทางน้ำ มีเศษวัสดุอยู่ในทางน้ำเป็นจำนวนมากทำให้ศักยภาพการระบายน้ำในลำน้ำลดลง	ข้อมูลพื้นที่รับน้ำของตำแหน่งที่เกิดปัญหา $A = 420.64$ ตารางกิโลเมตร อัตราการไหลสูงสุด = $205.21 \text{ m}^3/\text{s}$ Return period = 50 ปี ขุดลอกเอาเศษวัสดุที่กีดขวางทางน้ำออก เจรจากับผู้รูกล้าลำน้ำให้ถอนแนวการรูกล้าเข้าไปในเขตที่ดิน
