ข้อมูลสภาพปัญหาและแนวทางการแก้ไขปัญหาเบื้องต้น
ของตำแหน่งการกีดขวางทางน้ำ จังหวัดเชียงราย

รหัสตำแหน่งกีดขวางที่: CR1104013003

ชื่อลำน้ำ ห้วยผางข้าว
หมู่บ้าน หมู่ที่ 13 ทรายมูล

วันที่สำรวจ: 21 พฤษภาคม 2563

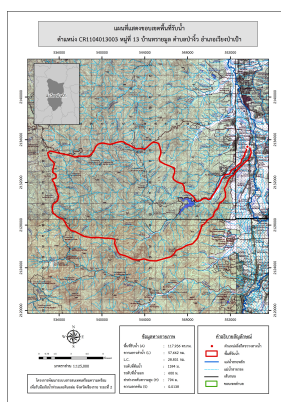
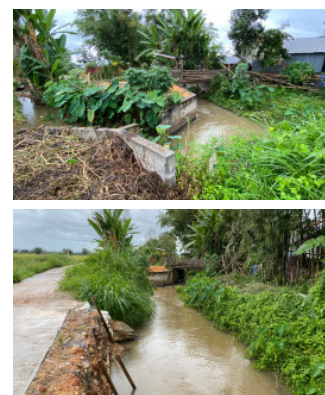
รูปภาพประกอบ

ความยาวของช่วงลำน้ำที่เกิดปัญหา เป็นจุดระยะ น้อยกว่า 10 เมตร
ลักษณะความเสียหาย น้ำท่วม ระดับ ปานกลาง

- > โดยธรรมชาติ ตลิ่งพังการกัดเซาะ การทับถมของตะกอน (ลำน้ำตื้นเขิน) วัชพืช (หญ้า)
- > โดยมนุษย์ จาก การถมดิน สิ่งปลูกสร้าง อื่นๆ (อาคารอัดน้ำเขานา (เกิดการกัดเซาะบริเวณเหนือน้ำทำไถถนนขาด))

สภาพปัญหาการกีดขวางทางน้ำ	แนวทางและวิธีการแก้ไขปัญหาเบื้องต้น
<p>ลำห้วยช่วงดังกล่าวถูกกัดเซาะทำให้คันกันน้ำขาดน้ำไหลเข้าท่วมพื้นที่เกษตรเป็นบริเวณกว้าง</p> <p>เนื่องจากด้านท้ายน้ำบริเวณนั้นมีอาคารบังคับน้ำเพื่อแบ่งน้ำเข้าพื้นที่เกษตร มักมีเศษกิ่งไม้</p> <p>และสิ่งปลูกสร้างมาติดทำให้ไม่มีมาตรการระบายน้ำได้เต็มศักยภาพเกิดการกัดเซาะด้านเหนือน้ำ</p>	<p>ข้อมูลพื้นที่รับน้ำของตำแหน่งที่เกิดปัญหา</p> <p>$A = 117.94$ ตารางกิโลเมตร อัตราการไหลสูงสุด = $92.4 \text{ m}^3/\text{s}$</p> <p>Return period = 25 ปี</p> <p>ก่อสร้างพนังป้องกันการกัดเซาะในบริเวณดังกล่าว และควรหมั่นตรวจสอบกิ่งไม้ และวัชพืชที่มาติดอาคารบังคับน้ำดังกล่าว</p>
