ข้อมูลสภาพปัญหาและแนวทางการแก้ไขปัญหาเบื้องต้น
ของตำแหน่งการกีดขวางทางน้ำ จังหวัดเชียงราย

รหัสตำแหน่งกีดขวางที่: CR1201015002

ชื่อลำน้ำ ลำห้วย
หมู่บ้าน หมู่ที่ 15 หุงเจ้า

วันที่สำรวจ: 23 พฤษภาคม 2563

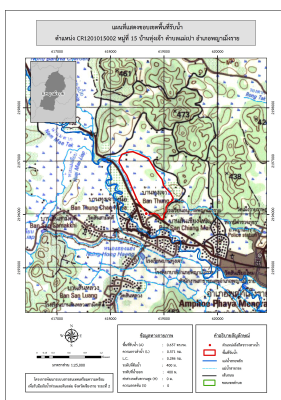
รูปภาพประกอบ

ลักษณะความเสียหาย น้ำท่วม ระดับ ปานกลาง

> โดยมนุษย์ จาก ระบบสาธารณูปโภค: ท่อลอดถนนที่ตัดลำน้ำมีขนาดเล็กเกินไประบายน้ำหลากไม่ทัน

ระดับการกีดขวาง ปานกลาง คิดเป็น 30-70%

สภาพปัญหาการกีดขวางทางน้ำ	แนวทางและวิธีการแก้ไขปัญหาเบื้องต้น
เป็นลำห้วยรับน้ำจากภูเขา มีท่อลอดกลมเส้นผ่านศูนย์กลาง 1.20 เมตร จำนวน 1 ช่อง เมื่อเกิดน้ำหลากมักมีเศษกิ่งไม้ และสิ่งปฏิกูลมาติด จึงไม่สามารถระบายน้ำได้ทันเกิดน้ำท่วมด้านเหนือน้ำ	ข้อมูลพื้นที่รับน้ำของตำแหน่งที่เกิดปัญหา A = 0.66 ตารางกิโลเมตร L0 = 0.57 กิโลเมตร H = - เมตร C = 0.1 tc = 24.69 ชั่วโมง l = 90 มิลลิเมตร อัตราการไหลสูงสุด = 1.64 m ³ /s Return period = 10 ปี
	ขุดลอกลำน้ำตลอดช่วงดังกล่าว เปลี่ยนเป็นท่อลอดเหลี่ยมขนาดกว้าง 1.50 เมตร สูง 1.50 เมตร จำนวน 2 ช่อง และวางมาตรการขุดลอกตามระยะเวลาที่เหมาะสมของพื้นที่ ความลาดชันท้องน้ำ 0.005
