ข้อมูลสภาพปัญหาและแนวทางการแก้ไขปัญหาเบื้องต้น
ของตำแหน่งการกีดขวางทางน้ำ จังหวัดเชียงราย

รหัสตำแหน่งกีดขวางที่: CR1403007001

ชื่อลำน้ำ ห้วยชมภู
หมู่บ้าน หมู่ที่ 7 ชมภู

วันที่สำรวจ: 23 พฤษภาคม 2563

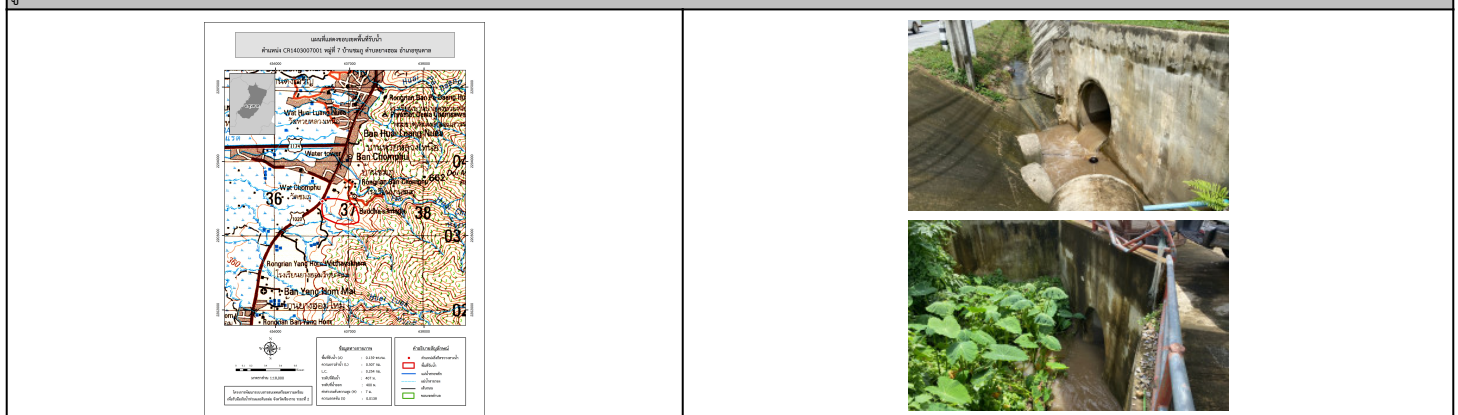
รูปภาพประกอบ

- > โดยธรรมชาติ การทับถมของตะกอน (ลำน้ำตื้นเขิน) วัชพืช (หญ้า)
- > โดยมนุษย์ จาก ระบบสาธารณสุข: ท่อลอดถนนที่ตัดลำน้ำมีขนาดเล็กเกินไประบายน้ำหลากไม่ทัน

ระดับการกีดขวาง ปานกลาง คิดเป็น 30-70%

| สภาพปัญหาการกีดขวางทางน้ำ | แนวทางและวิธีการแก้ไขปัญหาเบื้องต้น |
|--|---|
| เป็นลำห้วยที่ไหลลงมาจากภูเขาบริเวณหน้าเทศบาลฯ มีท่อลอดถนนขนาดเส้นผ่านศูนย์กลาง 1.00 เมตร จำนวน 2 ช่อง ซึ่งวางไม่ได้ระดับ และมีตะกอนมากอุดตันภายในท่อ เมื่อเกิดน้ำหลากไม่สามารถระบายน้ำได้ทันทำให้เอ่อล้นตลิ่ง | ข้อมูลพื้นที่รับน้ำของตำแหน่งที่เกิดปัญหา $A = 0.14$ ตารางกิโลเมตร $L_0 = 0.51$ กิโลเมตร $H = 7$ เมตร $C = 0.1$ $t_c = 0.2$ ชั่วโมง $I = 110$ มิลลิเมตร อัตราการไหลสูงสุด = $0.43 \text{ m}^3/\text{s}$ Return period = 5 ปี |

| สภาพปัญหาการกีดขวางทางน้ำ | แนวทางและวิธีการแก้ไขปัญหาเบื้องต้น |
|--|---|
| | ขุดลอกลำน้ำตลอดช่วงดังกล่าว วางระดับท่อใหม่ได้ระดับ และวางมาตรการขุดลอกตามระยะเวลาที่เหมาะสมของพื้นที่ |
