ข้อมูลสภาพปัญหาและแนวทางการแก้ไขปัญหาเบื้องต้น
ของตำแหน่งการกีดขวางทางน้ำ จังหวัดเชียงราย

รหัสตำแหน่งกีดขวางที่: CR1403003001

ชื่อลำน้ำ ห้วยป่าแดง
หมู่บ้าน หมู่ที่ 3 ทุ่ง

วันที่สำรวจ: 23 พฤษภาคม 2563

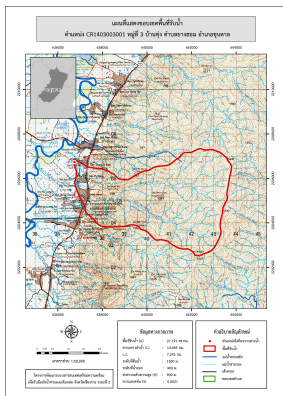
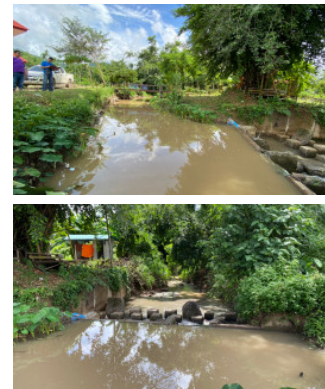
รูปภาพประกอบ

- > โดยธรรมชาติ การทับถมของตะกอน (ลำน้ำตื้นเขิน) วัชพืช (หญ้า/กิ่งไม้)
- > โดยมนุษย์ จาก สิ่งปฏิกูล อื่นๆ (ฝายชำรุด)

ระดับการกีดขวาง ปานกลาง คิดเป็น 30-70%

| สภาพปัญหาการกีดขวางทางน้ำ | แนวทางและวิธีการแก้ไขปัญหาเบื้องต้น |
|--|---|
| <p>เป็นฝายกั้นห้วยป่าแดง</p> <p>มีลักษณะเป็นโค้งหักเลี้ยวจึงทำให้การไหลของน้ำไม่เป็นไปตามธรรมชาติเกิดการกัดเซาะ</p> <p>และมักมีเศษกิ่งไม้มาติดบริเวณฝายน้ำล้นตัวฝายถูกทาบตอม่อเสียหายกีดขวางทางน้ำ</p> <p>มีเศษคอนกรีตหักขวางลำน้ำทำให้เมื่อมีเศษกิ่งไม้</p> <p>และสิ่งปฏิกูลไหลมากมาติดเป็นจำนวนมากทำให้เกิดน้ำเอ่อล้นตลิ่งด้านเหนือน้ำ</p> | <p>ข้อมูลพื้นที่รับน้ำของตำแหน่งที่เกิดปัญหา</p> <p>A = 2.44 ตารางกิโลเมตร L0 = 3.17 กิโลเมตร H = 370 เมตร C = 0.1</p> <p>tc = 0.37 ชั่วโมง l = 100 มิลลิเมตร อัตราการไหลสูงสุด = 6.79 m³/s</p> <p>Return period = 10 ปี</p> <p>ตัวฝายน้ำล้นที่ถูกทาบและกัดเซาะพังเสียหายควรรื้อถอน และก่อสร้างใหม่โดยมีหน้าตัดที่สามารถรองรับปริมาณน้ำหลากได้</p> |
