ข้อมูลสภาพปัญหาและแนวทางการแก้ไขปัญหาเบื้องต้น  
ของตำแหน่งการกีดขวางทางน้ำ จังหวัดเชียงราย

รหัสตำแหน่งกีดขวางที่: CR0403005002

ชื่อลำน้ำ ห้วยปล้อง เป็นสาขาของแม่น้ำ แม่น้ำอิง/แม่น้ำโขง ประเภทลำน้ำ ลำห้วย  
หมู่บ้าน หมู่ที่ 5 ปล้องตลาด ตำบล ปล้อง อำเภอ เทิง จังหวัด เชียงราย

วันที่สำรวจ: 24 พฤษภาคม 2563

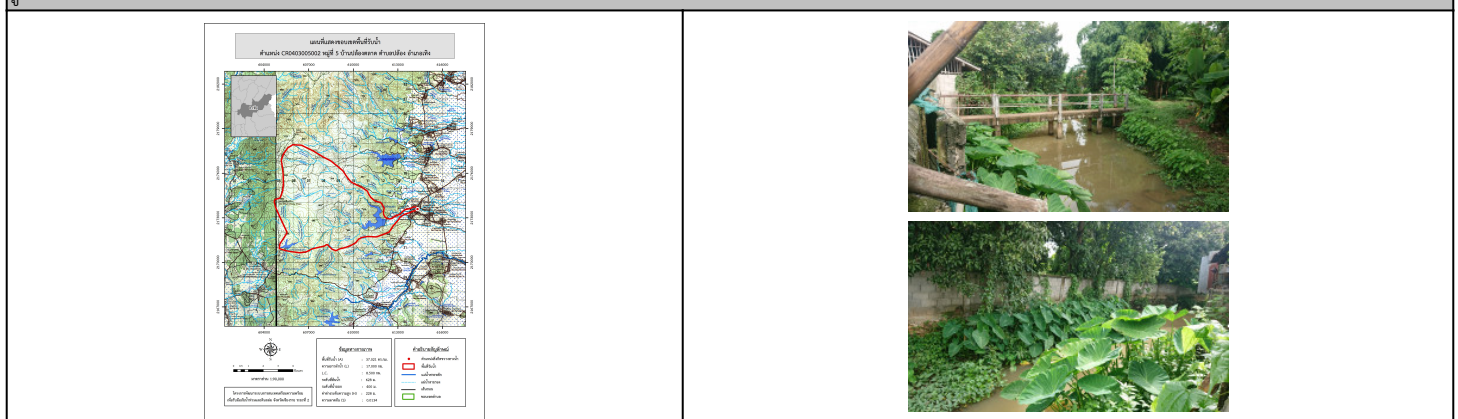
รูปภาพประกอบ

ความยาวของช่วงลำน้ำที่เกิดปัญหา เป็นจุดระยะ น้อยกว่า 10 เมตร การคาดผิวของลำน้ำ ไม่คาดผิว วัสดุที่ใช้คาดผิวของลำน้ำ -  
ลักษณะความเสียหาย น้ำท่วม ระดับ น้อย ความถี่ที่เกิดความเสียหาย 2-4 ปีครั้ง ระดับความเสี่ยง น้อย

- > โดยธรรมชาติ การทับถมของตะกอน (ลำน้ำตื้นเขิน) วัชพืช (ผักตบชวา/หญ้า)
- > โดยมนุษย์ จาก ระบบสาธารณสุข: สะพานมีหน้าตัดแคบเกินไป หรือมีตอม่อมากเกินไปในช่วงฤดูน้ำหลากระบายไม่ทัน

สภาพปัญหาการกีดขวางทางน้ำ	แนวทางและวิธีการแก้ไขปัญหาเบื้องต้น
เป็นสะพานข้ามลำน้ำห้วยปล้องใช้เป็นทางสัญจรของรถมอเตอร์ไซด์ และประชาชนในพื้นที่ มีตอม่อถล่มมีเศษกิ่งไม้ และสิ่งปฏิกูลไหลมาติดบริเวณตอม่อสะพานเป็นจำนวนมากทำให้เกิดน้ำเอ่อล้นตลิ่งด้านเหนือน้ำ	ข้อมูลพื้นที่รับน้ำของตำแหน่งที่เกิดปัญหา A = 37.02 ตารางกิโลเมตร อัตราการไหลสูงสุด = 50.34 m <sup>3</sup> /s Return period = 25 ปี ขุดลอกลำน้ำตลอดช่วงดังกล่าว กำจัดวัชพืช และต้นไม้ที่กีดขวางทางน้ำ และนำกิ่งไม้และสิ่งปฏิกูลออกก่อนถึงฤดูน้ำหลาก
