ข้อมูลสภาพปัญหาและแนวทางการแก้ไขปัญหาเบื้องต้น
ของตำแหน่งการกีดขวางทางน้ำ จังหวัดเชียงราย

รหัสตำแหน่งกีดขวางที่: CR0401019001

ชื่อลำน้ำ ห้วยมานะ

วันที่สำรวจ: 24 พฤษภาคม 2563

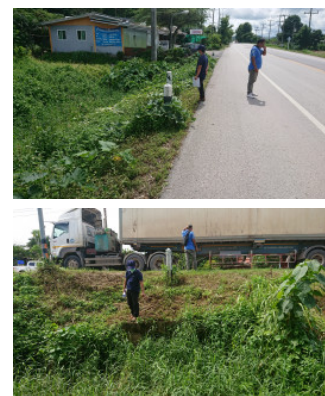
รูปภาพประกอบ

ลักษณะความเสียหาย น้ำท่วม ระดับ น้อย

- > โดยธรรมชาติ การทับถมของตะกอน (ลำน้ำตื้นเขิน) วัชพืช (หญ้า)
- > โดยมนุษย์ จาก ระบบสาธารณสุข: ท่อลอดถนนที่ตัดลำน้ำมีขนาดเล็กเกินไประบายน้ำหลากไม่ทัน

ระดับการกีดขวาง ปานกลาง คิดเป็น 30-70%

สภาพปัญหาการกีดขวางทางน้ำ	แนวทางและวิธีการแก้ไขปัญหาเบื้องต้น
เป็นลำห้วยที่ไหลลงมาจากภูเขา มีท่อลอดถนนขนาดเส้นผ่านศูนย์กลาง 1.00 เมตร จำนวน 2 ช่อง มีวัชพืช และตะกอนมากอุดตันภายในท่อ เมื่อเกิดน้ำหลากไม่สามารถระบายน้ำได้ทันทำให้เอ่อท่วมด้านเหนือน้ำ	ข้อมูลพื้นที่รับน้ำของตำแหน่งที่เกิดปัญหา A = 0.36 ตารางกิโลเมตร L0 = 0.36 กิโลเมตร H = 100 เมตร C = 0.1 tc = 0.05 ชั่วโมง l = 130 มิลลิเมตร อัตราการไหลสูงสุด = 1.31 m ³ /s Return period = 5 ปี
	ขุดลอกลำน้ำตลอดช่วงดังกล่าว เปลี่ยนเป็นท่อลอดเหลี่ยมขนาดกว้าง 1.20 เมตร สูง 1.20 เมตร จำนวน 2 ช่อง และวางมาตรการขุดลอกตามระยะเวลาที่เหมาะสมของพื้นที่ ความลาดชันท้องน้ำ 0.005
