ข้อมูลสภาพปัญหาและแนวทางการแก้ไขปัญหาเบื้องต้น
ของตำแหน่งการกีดขวางทางน้ำ จังหวัดเชียงราย

รหัสตำแหน่งกีดขวางที่: CR0409010001

ชื่อลำน้ำ ห้วยส้ม เป็นสาขาของแม่น้ำ แม่น้ำจาว/แม่น้ำโขง
หมู่บ้าน หมู่ที่ 10 ราษฎร์ภักดี ตำบล ตำบล อำเภอ เทิง

วันที่สำรวจ: 24 พฤษภาคม 2563

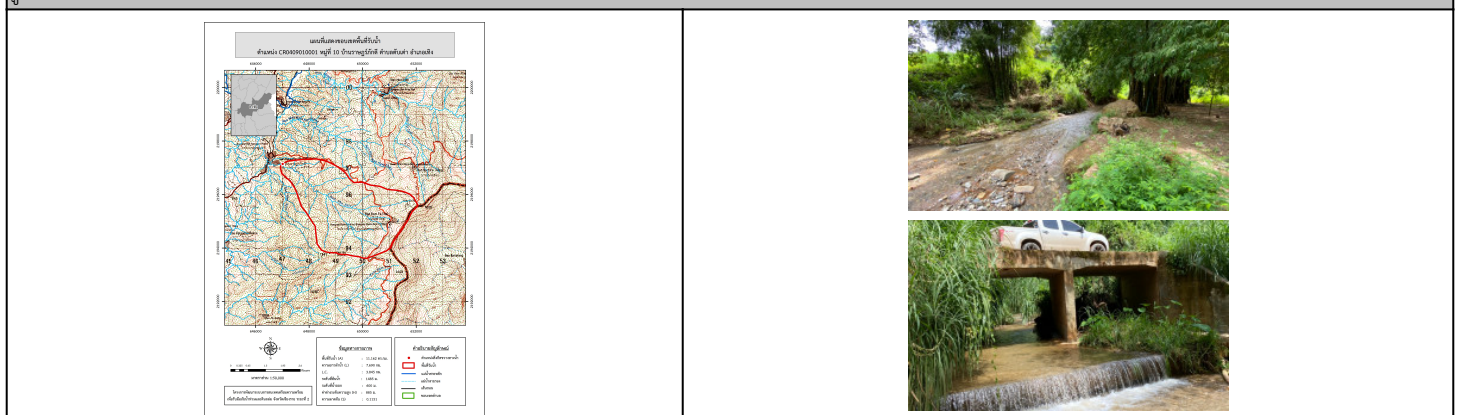
รูปภาพประกอบ

- > โดยธรรมชาติ ตลิ่งพังการกัดเซาะ การทับถมของตะกอน (ลำน้ำตื้นเขิน) วัชพืช (หญ้า/กิ่งไม้)
- > โดยมนุษย์ จาก ระบบสาธารณสุข: ท่อลอดถนนที่ตัดลำน้ำมีขนาดเล็กเกินไประบายน้ำหลากไม่ทัน

ระดับการกีดขวาง ปานกลาง คิดเป็น 30-70%

| สภาพปัญหาการกีดขวางทางน้ำ | แนวทางและวิธีการแก้ไขปัญหาเบื้องต้น |
|---|---|
| เป็นท่อลอดเหลี่ยมขนาดใหญ่ขนาดกว้าง 4.00 เมตร สูง 3.00 เมตร จำนวน 2 ช่อง มีต้นไม้ใหญ่หักปิดกั้นด้านเหนือน้ำ ภายในอุทกตันไป 1 ช่อง อีกทั้งลักษณะลำน้ำด้านเหนือน้ำเป็นช่วงโค้งลำน้ำมีการกัดเซาะตลิ่งและตะกอนเข้าไปอุดตันภายในท่อ มีวัชพืชขึ้นกีดขวางทางน้ำ | ข้อมูลพื้นที่รับน้ำของตำแหน่งที่เกิดปัญหา A = 11.16 ตารางกิโลเมตร L0 = 7.69 กิโลเมตร H = 885 เมตร C = 0.1 tc = 0.74 ชั่วโมง l = 65 มิลลิเมตร อัตราการไหลสูงสุด = 20.17 m ³ /s Return period = 10 ปี |

| สภาพปัญหาการกีดขวางทางน้ำ | แนวทางและวิธีการแก้ไขปัญหาเบื้องต้น |
|---|---|
| | หน้าตัดระบายน้ำของปัจจุบันเพียงพอแล้ว ปัญหาเกิดจากวัชพืช และตะกอนอุดตันภายในท่อ ควรขุดลอก และวางมาตรการการขุดลอกตามระยะเวลาที่เหมาะสม |
