ข้อมูลสภาพปัญหาและแนวทางการแก้ไขปัญหาเบื้องต้น
ของตำแหน่งการกีดขวางทางน้ำ จังหวัดเชียงราย

รหัสตำแหน่งกีดขวางที่: CR0501010001

ชื่อลำน้ำ เหมืองบ้านกล้วย
หมู่บ้าน หมู่ที่ 10 ป่าดงทับใจ

วันที่สำรวจ: 24 พฤษภาคม 2563

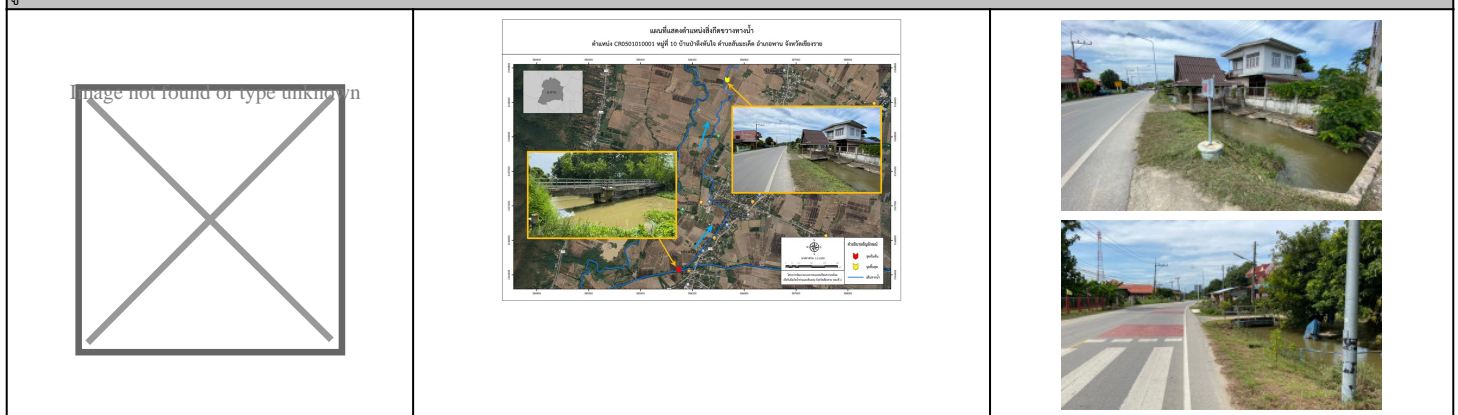
รูปภาพประกอบ

ลักษณะความเสียหาย น้ำท่วม ระดับ ปานกลาง

> โดยธรรมชาติ การทับถมของตะกอน (ลำน้ำตื้นเขิน) วัชพืช (หญ้า)

> โดยมนุษย์ จาก ระบบสาธารณสุขโคก: ท่อลอดถนนที่ตัดลำน้ำมีขนาดเล็กเกินไประบายน้ำหลากไม่ทัน

ระดับการกีดขวาง ปานกลาง คิดเป็น 30-70%

สภาพปัญหาการกีดขวางทางน้ำ	แนวทางและวิธีการแก้ไขปัญหาเบื้องต้น
<p>เป็นลำเหมืองแยกจากฝายน้ำแม่ฮ่าง</p> <p>เมื่อเปิดประตูน้ำเต็มศักยภาพเพื่อช่วยระบายน้ำในลำน้ำฮ่าง และส่งน้ำเพื่อการเกษตรไปยังท้ายน้ำช่วงระหว่างกลางของลำเหมือง</p> <p>มีการก่อสร้างทางเข้าบ้านเรือน</p> <p>โดยการวางท่อลอดหลายขนาดตามกำลังของประชาชน</p> <p>บางจุดมีจุดแบ่งน้ำเข้าลำเหมืองย่อย และมีท่อลอดขนาดเล็กขนาด 0.60 เมตร จำนวน 1 ช่อง ทำให้การระบายน้ำ</p> <p>และส่งน้ำไปยังท้ายน้ำได้ไม่ดีทางท้ายได้รับผลกระทบไม่มีน้ำใช้เพื่อการเกษตร ส่วนระหว่างทางเกินน้ำเอ่อล้นตลิ่งเข้าท่วมชุมชนบริเวณดังกล่าว</p>	<p>ข้อมูลพื้นที่รับน้ำของตำแหน่งที่เกิดปัญหา</p> <p>$A = 108.14$ ตารางกิโลเมตร อัตราการไหลสูงสุด = $88.3 \text{ m}^3/\text{s}$</p> <p>Return period = 25 ปี</p> <p>เปลี่ยนขนาดท่อลอดทางเข้าบ้านเรือนเป็นท่อเหลี่ยมขนาดกว้าง 1.20 เมตร สูง 1.20 เมตร จำนวน 2 ช่อง</p> <p>และตรงจุดแบ่งน้ำเข้าเหมืองย่อยเปลี่ยนขนาดท่อลอดเป็นขนาด 1.20 เมตร จำนวน 1 ช่อง ในแต่ละลำเหมือง</p>
