ข้อมูลสภาพปัญหาและแนวทางการแก้ไขปัญหาเบื้องต้น
ของตำแหน่งการกีดขวางทางน้ำ จังหวัดเชียงราย

ชื่อลำน้ำ แม่ควาโดน
หมู่บ้าน หมู่ที่ 3 แม่แก้วใต้

รหัสตำแหน่งกีดขวางที่: CR0502003001
วันที่สำรวจ: 25 พฤษภาคม 2563

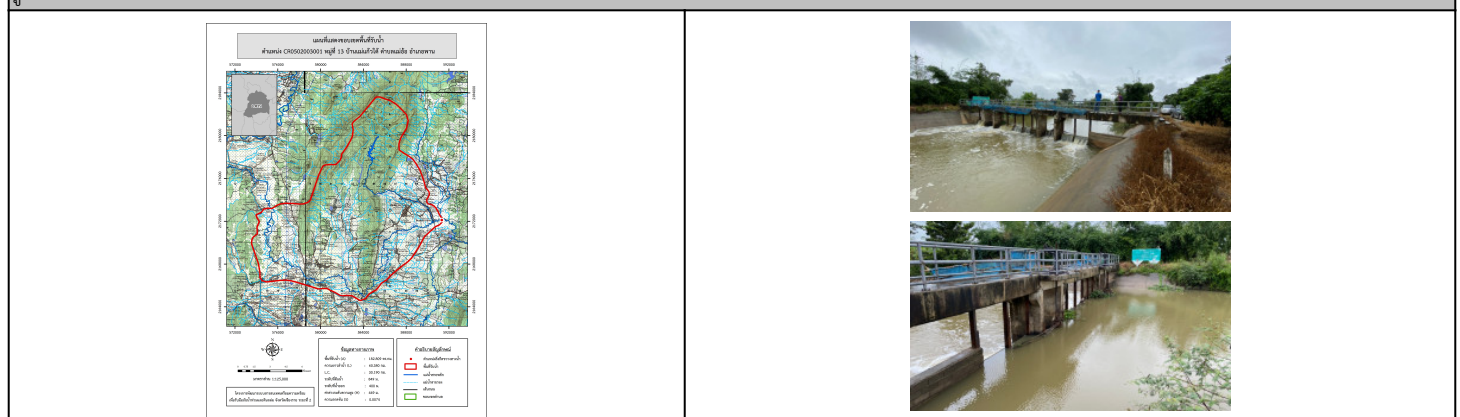
รูปภาพประกอบ

- > โดยธรรมชาติ การทับถมของตะกอน (ลำน้ำตื้นเขิน) วัชพืช (หญ้า)
- > โดยมนุษย์ จาก อื่นๆ (ฝายน้ำล้น (กรมชลประทาน))

| สภาพปัญหาการกีดขวางทางน้ำ | แนวทางและวิธีการแก้ไขปัญหาเบื้องต้น |
|---|--|
| <p>เป็นฝายน้ำล้นของกรมชลประทานก่อสร้างเมื่อ ปี 2553</p> <p>มีการต่อเติมเสริมสันฝายโดยชาวบ้านโดยใช้บล็อกคอนกรีตต่อเติมเพื่อให้ระดับน้ำสูงขึ้นมีเสริมเสาตอม่อเพื่อก่อบล็อกดังกล่าวทำให้เมื่อเกิดน้ำหลากจะพัดพากิ่งไม้และสิ่งปฏิกูลมาติดตอม่อดังกล่าวทำให้ไม่สามารถระบายน้ำได้เต็มศักยภาพเกิดน้ำเอ่อล้นตลิ่งด้านเหนือน้ำ</p> | <p>ข้อมูลพื้นที่รับน้ำของตำแหน่งที่เกิดปัญหา</p> <p>$A = 182.81$ ตารางกิโลเมตร อัตราการไหลสูงสุด = $134.11 \text{ m}^3/\text{s}$</p> <p>Return period = 50 ปี</p> <p>รื้อถอนบล็อก และเสาตอม่อดังกล่าวออก ขุดลอกลำน้ำตลอดช่วงดังกล่าว กำจัดวัชพืช และต้นไม้ที่กีดขวางทางน้ำ และนำกิ่งไม้และสิ่งปฏิกูลออกก่อนถึงฤดูน้ำหลาก</p> |
