ข้อมูลสภาพปัญหาและแนวทางการแก้ไขปัญหาเบื้องต้น  
ของตำแหน่งการกีดขวางทางน้ำ จังหวัดเชียงราย

รหัสตำแหน่งกีดขวางที่: CR0511002001

ชื่อลำน้ำ น้ำแม่หนาด เป็นสาขาของแม่น้ำ คลองชลประทาน ประเภทลำน้ำ ลำห้วย  
หมู่บ้าน หมู่ที่ 2 แม่ควาหลวง ตำบล สันกลาง อำเภอ พาน จังหวัด เชียงราย

วันที่สำรวจ: 25 พฤษภาคม 2563

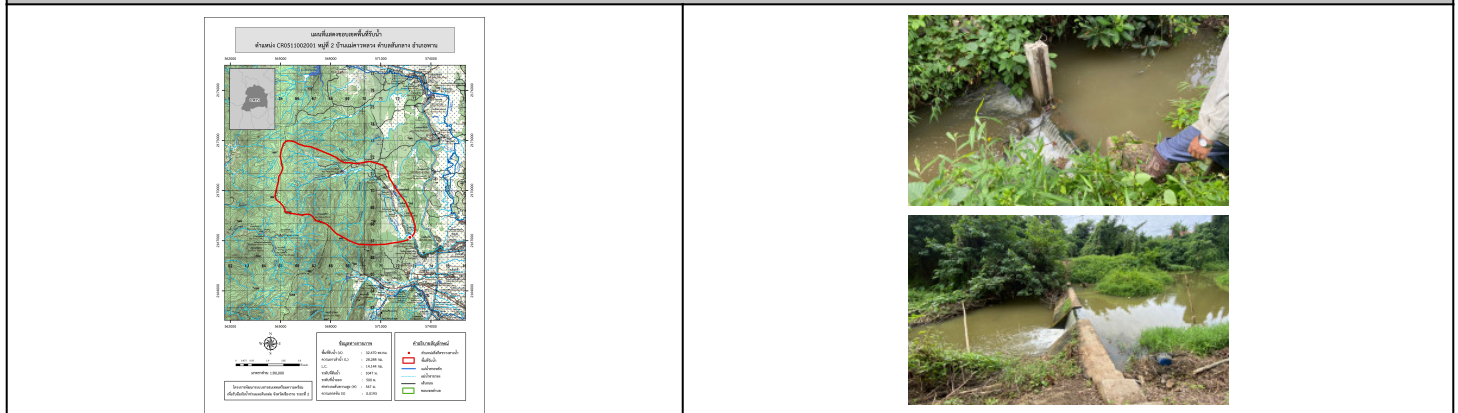
รูปภาพประกอบ

ความยาวของช่วงลำน้ำที่เกิดปัญหา เป็นจุดระยะ น้อยกว่า 10 เมตร การคาดผิวของลำน้ำ ไม่คาดผิว วัสดุที่ใช้คาดผิวของลำน้ำ -  
ลักษณะความเสียหาย น้ำท่วม ระดับ น้อย ความถี่ที่เกิดความเสียหาย 2-4 ปีครั้ง ระดับความเสี่ยง น้อย

- > โดยธรรมชาติ การทับถมของตะกอน (ลำน้ำตื้นเขิน) วัชพืช (หญ้า/กิ่งไม้)
- > โดยมนุษย์ จาก สิ่งปฏิกูล อื่นๆ (ฝายน้ำล้น)

| สภาพปัญหาการกีดขวางทางน้ำ | แนวทางและวิธีการแก้ไขปัญหาเบื้องต้น |
|--|--|
| เป็นฝายน้ำล้นที่ประทุระบายทรายถูกก่อดินตามหน้าดินด้วยตะกอนมีวัชพืชขึ้นปกคลุมหนาแน่นเมื่อเกิดน้ำหลากทำให้หน้าเอ่อล้นเข้าท่วมชุมชนบริเวณดังกล่าว | ข้อมูลพื้นที่รับน้ำของตำแหน่งที่เกิดปัญหา<br>$A = 32.67$ ตารางกิโลเมตร อัตราการไหลสูงสุด = $47.15 \text{ m}^3/\text{s}$<br>Return period = 25 ปี<br>ขุดลอกลำน้ำตลอดช่วงดังกล่าว กำจัดวัชพืช และต้นไม้ที่กีดขวางทางน้ำ<br>ปรับปรุงประทุระบายน้ำให้สามารถใช้งานได้<br>และวางมาตรการขุดลอกตามระยะเวลาที่เหมาะสมของพื้นที่ |
