ข้อมูลสภาพปัญหาและแนวทางการแก้ไขปัญหาเบื้องต้น  
ของตำแหน่งการกีดขวางทางน้ำ จังหวัดเชียงราย

รหัสตำแหน่งกีดขวางที่: CR0906010001

วันที่สำรวจ: 25 ตุลาคม 2562

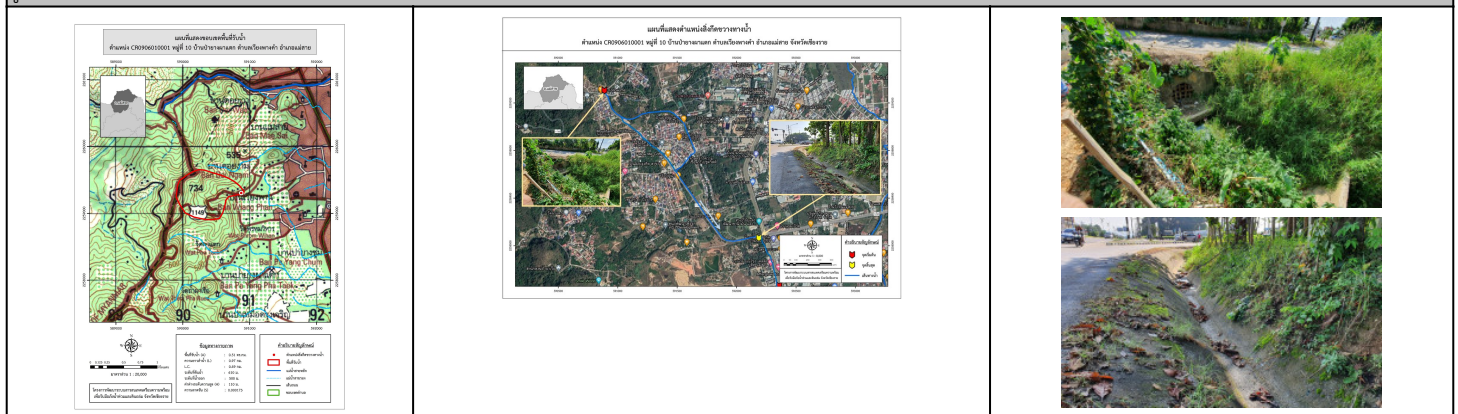
รูปภาพประกอบ

> โดยมนุษย์ จาก ระบบสาธารณสุขโคก: ท่อลอดถนนที่ตัดลำน้ำมีขนาดเล็กเกินไประบายน้ำหลากไม่ทัน  
อื่นๆ (หน้าตัดระบายน้ำเล็กเกินไป)

สภาพปัญหาการกีดขวางทางน้ำ	แนวทางและวิธีการแก้ไขปัญหาเบื้องต้น
เป็นรางระบายน้ำข้างทางหลวงหมายเลข 1149 รองรับน้ำที่ล้นมาจากห้วยน้ำริน ในช่วงน้ำหลาก มีบางช่วงขาดหาย และไม่สามารถรองรับน้ำช่วงน้ำหลากได้ น้ำไหลล้นท่วมถนน และพื้นที่สองข้างทาง ไหลไปรวมกับท่อระบายน้ำข้าง ทางหลวงหมายเลข 1 ก่อนไหลลงห้วยมะกอกหวาน ในเขตเทศบาลตำบลเวียงพางคำ	ข้อมูลพื้นที่รับน้ำของตำแหน่งที่เกิดปัญหา A = 0.51 ตารางกิโลเมตร L0 = 0.97 กิโลเมตร H = 110 เมตร C = 0.35 tc = 0.15 ชั่วโมง l = 100 มิลลิเมตร อัตราการไหลสูงสุด = 2.13 m <sup>3</sup> /s Return period = 10 ปี  เปลี่ยนขนาดรางระบายน้ำใหม่มีความกว้างท้องน้ำ 0.60 เมตร ลึก 0.70 เมตร ความลาดชันตลิ่ง 1:2 และเชื่อมต่อรางระบายน้ำส่วนที่ขาดหาย
