ข้อมูลสภาพปัญหาและแนวทางการแก้ไขปัญหาเบื้องต้น
ของตำแหน่งการกีดขวางทางน้ำ จังหวัดเชียงราย

ชื่อลำน้ำ ห้วยไคร้
หมู่บ้าน หมู่ที่ 11 ห้วยไคร้เหนือ

รหัสตำแหน่งกีดขวางที่: CR0902011001
วันที่สำรวจ: 16 พฤษภาคม 2562

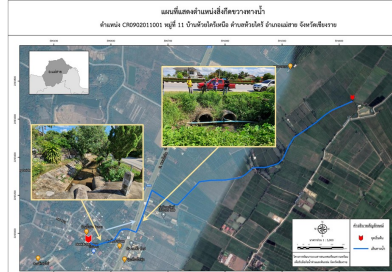
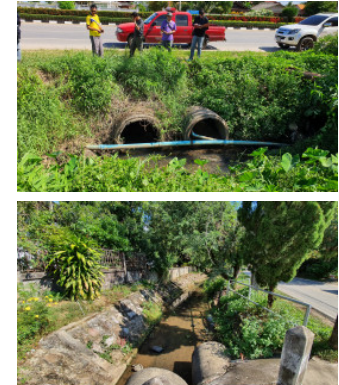
รูปภาพประกอบ

> โดยมนุษย์ จาก ระบบสาธารณสุขโลก: ท่อลอดถนนที่ตัดลำน้ำมีขนาดเล็กเกินไประบายน้ำหลากไม่ทัน

สภาพปัญหาการกีดขวางทางน้ำ	แนวทางและวิธีการแก้ไขปัญหาเบื้องต้น
<p>ลำห้วยไคร้ที่ไหลจากอ่างเก็บน้ำห้วยไคร้ช่วงน้ำหลากหากไม่มีปริมาณน้ำเต็ม อ่างฯ จะไหลตามลำน้ำมายังบริเวณท่อลอดใต้ถนนพหลโยธิน มีท่อลอดทกลม เส้นผ่านศูนย์กลาง 1.00 เมตร จำนวน 2 ช่อง ลอดใต้ถนนพหลโยธินมีขนาดเล็ก เมื่อเกิดน้ำหลากมีสิ่งปฏิกูลมาติดบริเวณปากท่อ จึงไม่สามารถระบายน้ำ หลากได้ทัน ทำให้เกิดน้ำท่วมในชุมชนด้านเหนือน้ำ</p>	<p>ข้อมูลพื้นที่รับน้ำของตำแหน่งที่เกิดปัญหา $A = 6.14$ ตารางกิโลเมตร $L_0 = 3.53$ กิโลเมตร $H = 535$ เมตร $C = 0.25$ $tc = 0.36$ ชั่วโมง $l = 100$ มิลลิเมตร อัตราการไหลสูงสุด = $17.07 \text{ m}^3/\text{s}$ Return period = 20 ปี</p> <p>เปลี่ยนชนิดท่อจากทอกลมเป็นท่อลอดเหลี่ยมให้สามารถรองรับปริมาณน้ำหลากสูงสุดได้มีขนาด กว้าง 1.20ม. สูง 1.20ม. จำนวน 2 ช่อง(ดูแบบรายละเอียดได้ใน การ ออกแบบรายละเอียดการแก้ปัญหาสิ่งกีดขวางทางน้ำ) ความลาดชันท้องน้ำ 0.010</p>
