ข้อมูลสภาพปัญหาและแนวทางการแก้ไขปัญหาเบื้องต้น
ของตำแหน่งการกีดขวางทางน้ำ จังหวัดเชียงราย

ชื่อลำน้ำ ห้วยไคร้
หมู่บ้าน หมู่ที่ 11 ห้วยไคร้เหนือ

รหัสตำแหน่งกีดขวางที่: CR0902011002
วันที่สำรวจ: 16 พฤษภาคม 2562

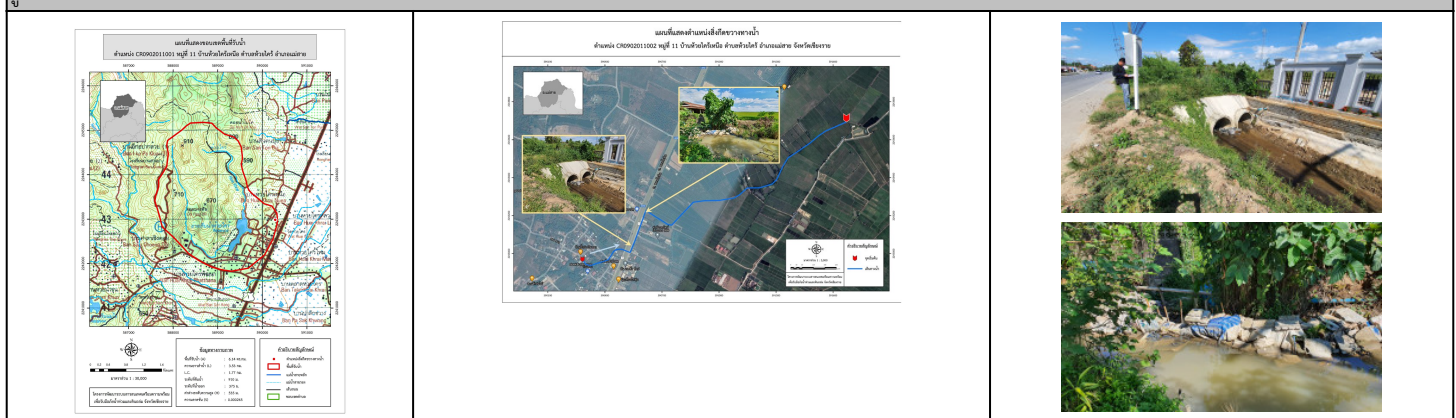
รูปภาพประกอบ

- > โดยธรรมชาติ การทับถมของตะกอน (ลำน้ำตื้นเขิน)
- > โดยมนุษย์ จาก ระบบสาธารณูปโภค: ท่อลอดถนนที่ตัดลำน้ำมีขนาดเล็กเกินไประบายน้ำหลากไม่ทัน วางท่อตามแนวลำน้ำทดแทนลำน้ำเดิม

สภาพปัญหาการกีดขวางทางน้ำ	แนวทางและวิธีการแก้ไขปัญหาเบื้องต้น
<p>ทางระบายน้ำข้างถนนรับน้ำจากห้วยไคร้ที่ลอดใต้ถนนพหลโยธิน บางช่วงแคบและตื้นเขิน โดยน้ำระบายออกตามลำเหมืองข้างที่นำไปบรรจบกับห้วยไคร้ทำให้ระบายน้ำไม่ทัน</p>	<p>ข้อมูลพื้นที่รับน้ำของตำแหน่งที่เกิดปัญหา $A = 6.14$ ตารางกิโลเมตร $L0 = 3.53$ กิโลเมตร $H = 535$ เมตร $C = 0.25$ $tc = 0.36$ ชั่วโมง $I = 100$ มิลลิเมตร อัตราการไหลสูงสุด = $17.07 \text{ m}^3/\text{s}$ Return period = 20 ปี</p> <p>ก่อสร้างทางระบายน้ำคอนกรีตเสริมเหล็กรูปตัวยูตามแนวลำน้ำเดิม ขนาด กว้าง 1.50 เมตร สูง 1.50 เมตร หลังจากผ่านช่วงริมถนนพหลโยธินไปแล้วให้ขุดลอกลำเหมืองตามแนวลำน้ำเดิมจนบรรจบกับห้วยไคร้ (ดูแบบรายละเอียดได้ในกาออกแบบรายละเอียดการแก้ปัญหาสิ่งกีดขวางทางน้ำ) ความลาดชันท้องน้ำ 0.010</p>
