ข้อมูลสภาพปัญหาและแนวทางการแก้ไขปัญหาเบื้องต้น
ของตำแหน่งการกีดขวางทางน้ำ จังหวัดเชียงราย

รหัสตำแหน่งกีดขวางที่: CR0909003001

ชื่อลำน้ำ ลำเหมืองสาย 4
หมู่บ้าน หมู่ที่ 3 ถ้ำปลา

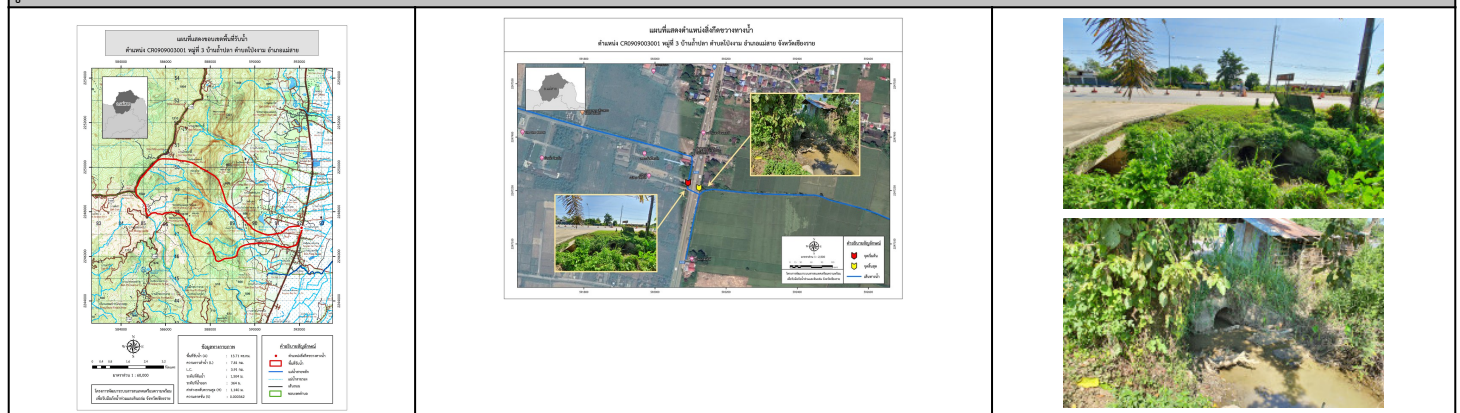
รูปภาพประกอบ

> โดยมนุษย์ จาก ระบบสาธารณสุขโรค: ท่อลอดถนนที่ตัดลำน้ำมีขนาดเล็กเกินไประบายน้ำหลากไม่ทัน

สภาพปัญหาการกีดขวางทางน้ำ	แนวทางและวิธีการแก้ไขปัญหาเบื้องต้น
มีท่อลอดกลมเส้นผ่านศูนย์กลาง 0.80 เมตร จำนวน 2 ช่อง ลอดใต้ถนน พหลโยธิน มีขนาดเล็กไม่สามารถระบายน้ำหลากได้ทันทำให้เกิดน้ำท่วมพื้นที่ ชุมชน	ข้อมูลพื้นที่รับน้ำของตำแหน่งที่เกิดปัญหา A = 13.71 ตารางกิโลเมตร LO = 7.81 กิโลเมตร H = 1140 เมตร C = 0.2 tc = 0.68 ชั่วโมง l = 50 มิลลิเมตร อัตราการไหลสูงสุด = 17.15 m ³ /s Return period = 10 ปี เปลี่ยนชนิดท่อจากท่อกลมเป็นท่อลอดเหลี่ยมให้สามารถรองรับปริมาณน้ำหลาก สูงสุดได้มีขนาด กว้าง 1.80 เมตร สูง 1.80 เมตร จำนวน 2 ช่อง ความลาดชันท้องน้ำ 0.020
