ข้อมูลสภาพปัญหาและแนวทางการแก้ไขปัญหาเบื้องต้น
ของตำแหน่งการกีดขวางทางน้ำ จังหวัดเชียงราย

รหัสตำแหน่งกีดขวางที่: CR0202010002

ชื่อลำน้ำ เหมืองเสียน้ำ เป็นสาขาของแม่น้ำ แม่ท่าง ประเภทลำน้ำ ลำห้วย
หมู่บ้าน หมู่ที่ 10 บ้านชัยภูมิ ตำบล เวียงชัย อำเภอ เวียงชัย จังหวัด เชียงราย

วันที่สำรวจ: 17 พฤษภาคม 2562

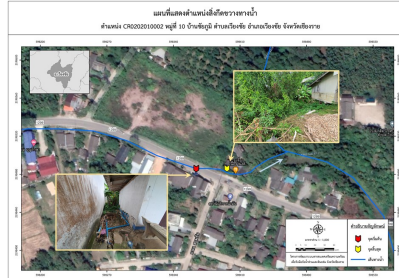
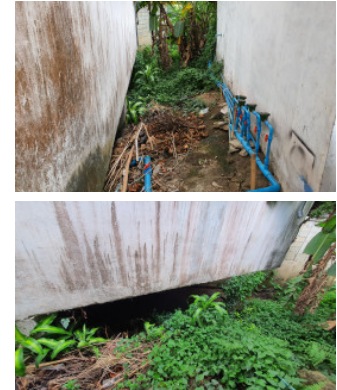
รูปภาพประกอบ

- > โดยธรรมชาติ -
 - > โดยมนุษย์ จาก ระบบสาธารณสุขโรค: ท่อลอดถนนที่ตัดลำน้ำมีขนาดเล็กเกินไประบายน้ำหลากไม่ทัน
- ระดับการกีดขวาง มาก คิดเป็น มากกว่า 70% หน่วยงานการดำเนินการแก้ไข -
- โดยวิธี ยังไม่ได้ดำเนินการ ผลการดำเนินการ -
- สภาพในปัจจุบันของโครงการที่แก้ไขปัญหา ยังไม่มีในแผน

สภาพปัญหาการกีดขวางทางน้ำ	แนวทางและวิธีการแก้ไขปัญหาเบื้องต้น
เป็นท่อลอดกลมเส้นผ่านศูนย์กลาง 0.80 เมตร จำนวน 1 ช่อง ลอดใต้ถนนมีขนาดเล็กไม่สามารถระบายน้ำหลากได้ทัน และมีการก่อสร้างอาคารค่อมลำน้ำบริเวณดังกล่าว ทำให้เกิดน้ำท่วมพื้นที่ชุมชน	ข้อมูลพื้นที่รับน้ำของตำแหน่งที่เกิดปัญหา A = 1.1 ตารางกิโลเมตร L0 = 0.93 กิโลเมตร H = 18 เมตร C = 0.25 tc = 0.29 ชั่วโมง l = 100 มิลลิเมตร อัตราการไหลสูงสุด = 7.64 m ³ /s Return period = 20 ปี
	เจรจาให้หรือถอนอาคารดังกล่าว และเปลี่ยนชนิดท่อจากท่อกลมเป็นท่อลอดเหลี่ยมให้สามารถรองรับปริมาณน้ำหลากสูงสุดได้มีขนาด กว้าง 1.50 เมตร สูง 1.50 เมตร จำนวน 2 ช่อง
