ข้อมูลสภาพปัญหาและแนวทางการแก้ไขปัญหาเบื้องต้น  
ของตำแหน่งการกีดขวางทางน้ำ จังหวัดเชียงราย

รหัสตำแหน่งกีดขวางที่: CR0202010002

ชื่อลำน้ำ เหมืองเสียน้ำ เป็นสาขาของแม่น้ำ แม่ท่าง ประเภทลำน้ำ ลำห้วย  
หมู่บ้าน หมู่ที่ 10 บ้านชัยภูมิ ตำบล เวียงชัย อำเภอ เวียงชัย จังหวัด เชียงราย

วันที่สำรวจ: 17 พฤษภาคม 2562

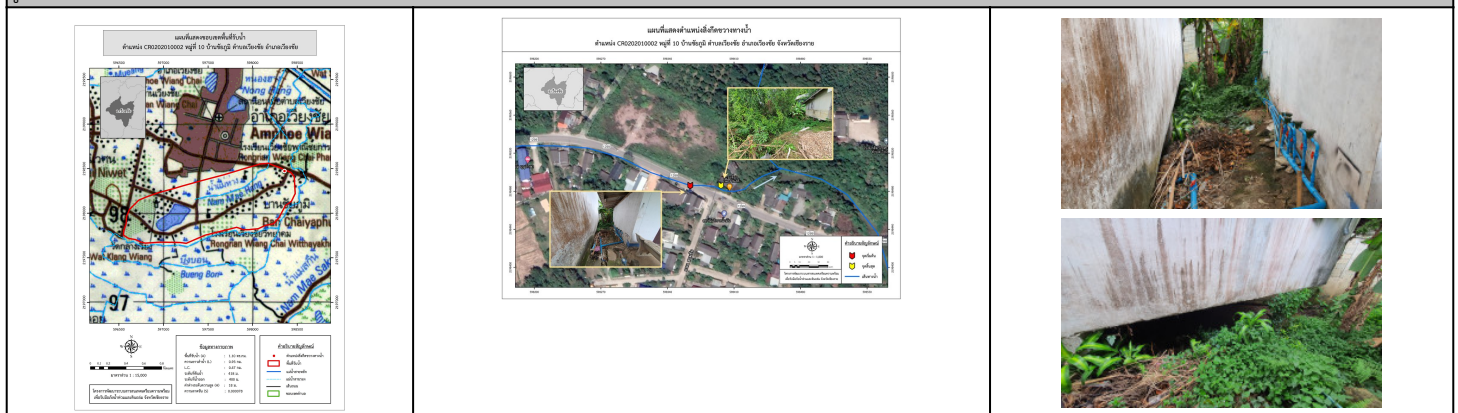
รูปภาพประกอบ

สภาพปัญหาการกีดขวางทางน้ำ	แนวทางและวิธีการแก้ไขปัญหาเบื้องต้น
เป็นท่อลอดกลมเส้นผ่านศูนย์กลาง 0.80 เมตร จำนวน 1 ช่อง ลอดใต้ถนนมีขนาดเล็กไม่สามารถระบายน้ำหลากได้ทัน และมีการก่อสร้างอาคารค่อมลำน้ำบริเวณดังกล่าว ทำให้เกิดน้ำท่วมพื้นที่ชุมชน	ข้อมูลพื้นที่รับน้ำของตำแหน่งที่เกิดปัญหา A = 1.1 ตารางกิโลเมตร L0 = 0.93 กิโลเมตร H = 18 เมตร C = 0.25 tc = 0.29 ชั่วโมง l = 100 มิลลิเมตร อัตราการไหลสูงสุด = 7.64 m <sup>3</sup> /s Return period = 20 ปี
	เจรจาหรือถอนอาคารดังกล่าว และเปลี่ยนชนิดท่อจากท่อกลมเป็นท่อลอดเหลี่ยมให้สามารถรองรับปริมาณน้ำหลากสูงสุดได้มีขนาด กว้าง 1.50 เมตร สูง 1.50 เมตร จำนวน 2 ช่อง
