ข้อมูลสภาพปัญหาและแนวทางการแก้ไขปัญหาเบื้องต้น  
ของตำแหน่งการกีดขวางทางน้ำ จังหวัดเชียงราย

รหัสตำแหน่งกีดขวางที่: CR1302006001

ชื่อลำน้ำ ห้วยผาแล เป็นสาขาของแม่น้ำ น้างาว ประเภทลำน้ำ ลำห้วย  
หมู่บ้าน หมู่ที่ 6 ผาแล ตำบล ปอ อำเภอ เวียงแก่น จังหวัด เชียงราย

วันที่สำรวจ: 17 พฤษภาคม 2562

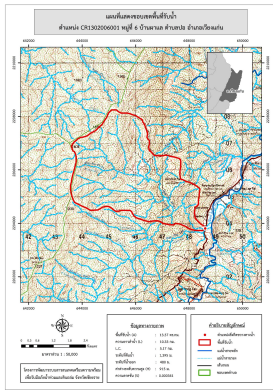
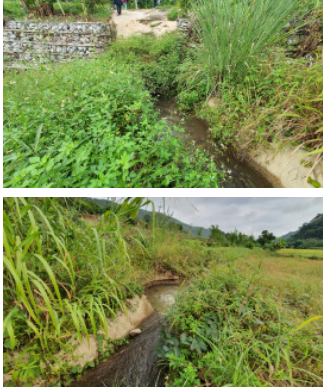
| รูปภาพประกอบ | |

ลักษณะความเสียหาย น้ำท่วม ระดับ ปานกลาง

> โดยมนุษย์ จาก ระบบสาธารณสุข: ท่อดลอดที่ตัดลำน้ำมีขนาดเล็กเกินไประบายน้ำหลากไม่ทัน

| สภาพปัญหาการกีดขวางทางน้ำ | แนวทางและวิธีการแก้ไขปัญหาเบื้องต้น |
|---|---|
| มีท่อดลอดกลมเส้นผ่านศูนย์กลาง 1.00 เมตร จำนวน 1 ช่อง ลอดใต้ถนนมีขนาดเล็ก เมื่อเกิดน้ำหลากไม่สามารถระบายน้ำได้ทันทำให้เกิดน้ำท่วม และกัดเซาะด้านท้ายน้ำ | ข้อมูลพื้นที่รับน้ำของตำแหน่งที่เกิดปัญหา<br>A = 13.37 ตารางกิโลเมตร L0 = 10.33 กิโลเมตร H = 915 เมตร C = 0.2<br>tc = 1.02 ชั่วโมง l = 45 มิลลิเมตร อัตราการไหลสูงสุด = 16.73 m <sup>3</sup> /s<br>Return period = 10 ปี<br>เปลี่ยนชนิดท่อจากท่อกลมเป็นท่อดลอดเหลี่ยมให้สามารถรองรับปริมาณน้ำหลากสูงสุดได้มีขนาด กว้าง 1.50 เมตร สูง 1.50 เมตร จำนวน 2 ช่อง<br>ความลาดชันท้องน้ำ 0.010 |
