ข้อมูลสภาพปัญหาและแนวทางการแก้ไขปัญหาเบื้องต้น
ของตำแหน่งการกีดขวางทางน้ำ จังหวัดเชียงราย

รหัสตำแหน่งกีดขวางที่: CR1302002003

ชื่อลำน้ำ ห้วยผาดั้ง
หมู่บ้าน หมู่ที่ 2 ปางหัด

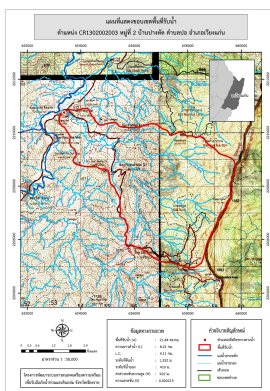
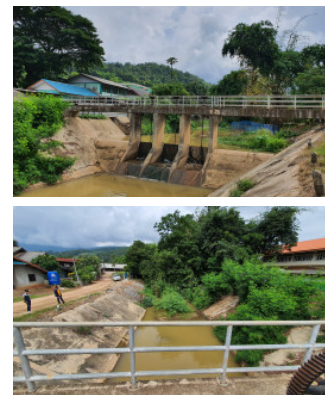
รูปภาพประกอบ

ระดับการกีดขวาง ปานกลาง คิดเป็น 30-70%

สภาพปัญหาการกีดขวางทางน้ำ	แนวทางและวิธีการแก้ไขปัญหาเบื้องต้น
เป็นฝายน้ำล้นของกรมชลประทานซึ่งมีขนาดที่เหมาะสมแล้วสามารถระบายน้ำในช่วงน้ำหลากได้ แต่มีเศษกิ่งไม้ วัชพืช และสิ่งปฏิกูล มาติดในช่วงน้ำหลาก และมีตะกอนตกบริเวณหน้าฝายเป็นจำนวนมากทำให้เกิดน้ำท่วมด้านเหนือน้ำ	ข้อมูลพื้นที่รับน้ำของตำแหน่งที่เกิดปัญหา A = 21.44 ตารางกิโลเมตร LO = 8.21 กิโลเมตร H = 922 เมตร C = 0.2 tc = 0.78 ชั่วโมง l = 60 มิลลิเมตร อัตราการไหลสูงสุด = 35.76 m ³ /s Return period = 10 ปี ขุดลอกเอาตะกอนทราย เศษกิ่งไม้ ออกก่อนฤดูน้ำหลาก และวางมาตรการการขุดลอกตามระยะเวลาที่เหมาะสม
