ข้อมูลสภาพปัญหาและแนวทางการแก้ไขปัญหาเบื้องต้น
ของตำแหน่งการกีดขวางทางน้ำ จังหวัดเชียงราย

รหัสตำแหน่งกีดขวางที่: CR1302003002

ชื่อลำน้ำ ห้วยปอ เป็นสาขาของแม่น้ำ น้าขาว ประเภทลำน้ำ ลำห้วย
หมู่บ้าน หมู่ที่ 3 ตอน ตำบล ปอ อำเภอ เวียงแก่น จังหวัด เชียงราย

วันที่สำรวจ: 17 พฤษภาคม 2562

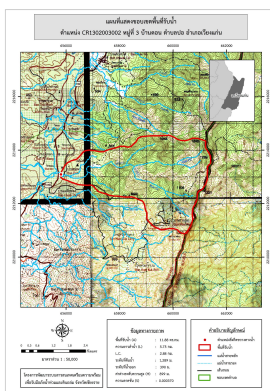
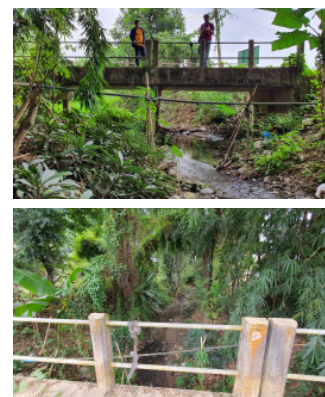
รูปภาพประกอบ

> โดยมนุษย์ จาก ระบบสาธารณสุขโรค: สะพานมีหน้าตัดแคบเกินไป หรือมีตอม่อมากเกินไปในช่วงฤดูน้ำหลากระบายไม่ทัน

ระดับการกีดขวาง ปานกลาง คิดเป็น 30-70%

สภาพปัญหาการกีดขวางทางน้ำ	แนวทางและวิธีการแก้ไขปัญหาเบื้องต้น
สะพานมีหน้าตัดหน้าตัดแคบเกินไป และมีตอม่ออยู่กลางลำน้ำเมื่อมีน้ำหลาก มักพัดพาเศษกิ่งไม้ วัชพืช และสิ่งปฏิกูล มาติดตอม่อในช่วงน้ำหลากทำให้เกิดน้ำท่วมด้านเหนือน้ำ	ข้อมูลพื้นที่รับน้ำของตำแหน่งที่เกิดปัญหา A = 11.88 ตารางกิโลเมตร L0 = 5.75 กิโลเมตร H = 899 เมตร C = 0.2 tc = 0.52 ชั่วโมง l = 65 มิลลิเมตร อัตราการไหลสูงสุด = 32.2 m ³ /s Return period = 10 ปี ก่อสร้างสะพานคอนกรีตเสริมเหล็กใหม่หน้าตัด ความกว้างท้องน้ำอย่างน้อย 4.00 เมตร ลึก 2.00 เมตร มีความลาดชันด้านข้าง 1:3 ความลาดชันท้องน้ำ 0.010
