ข้อมูลสภาพปัญหาและแนวทางการแก้ไขปัญหาเบื้องต้น
ของตำแหน่งการกีดขวางทางน้ำ จังหวัดเชียงราย

รหัสตำแหน่งกีดขวางที่: CR0204002001

ชื่อลำน้ำ แม่ลาวหลง เป็นสาขาของแม่น้ำ แม่ป่ง / แม่น้ำกก ประเภทลำน้ำ ลำห้วย
หมู่บ้าน หมู่ที่ 2 เวียงเดิม ตำบล เวียงเหนือ อำเภอ เวียงชัย จังหวัด เชียงราย

วันที่สำรวจ: 17 พฤษภาคม 2562

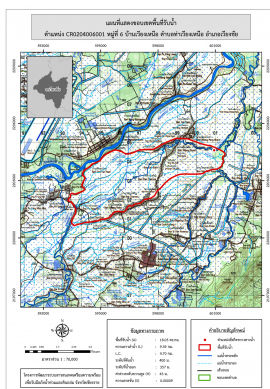
รูปภาพประกอบ

- > โดยธรรมชาติ การทับถมของตะกอน (ลำน้ำตื้นเขิน) วัชพืช (ผักตบชวา)
- > โดยมนุษย์ จาก อื่นๆ (ฝาย มข. (เทศบาล))

ระดับการกีดขวาง ปานกลาง คิดเป็น 30-70%

สภาพปัญหาการกีดขวางทางน้ำ	แนวทางและวิธีการแก้ไขปัญหาเบื้องต้น
มีฝายน้ำล้นกีดขวางทางน้ำช่วงน้ำหลากจะพัดพาเศษกิ่งไม้ วัชพืช และสิ่งปฏิกูลมาติด และมีตะกอนตกเหนือฝายลำน้ำตื้นเขิน ทำให้เกิดน้ำท่วมด้านเหนือน้ำ	ข้อมูลพื้นที่รับน้ำของตำแหน่งที่เกิดปัญหา A = 18.05 ตารางกิโลเมตร L0 = 9.39 กิโลเมตร H = 33 เมตร C = 0.25 tc = 3.28 ชั่วโมง l = 25 มิลลิเมตร อัตราการไหลสูงสุด = 18.82 m ³ /s Return period = 10 ปี ขุดลอกเอาตะกอนทราย ผักตบชวาออกก่อนฤดูน้ำหลาก และควรวางมาตรการขุดลอกตามระยะความเหมาะสมของพื้นที่
