ข้อมูลสภาพปัญหาและแนวทางการแก้ไขปัญหาเบื้องต้น
ของตำแหน่งการกีดขวางทางน้ำ จังหวัดเชียงราย

รหัสตำแหน่งกีดขวางที่: CR1803009002

ชื่อลำน้ำ ห้วยหนองแห้ง
หมู่บ้าน หมู่ที่ 9 ทุ่งโป่ง

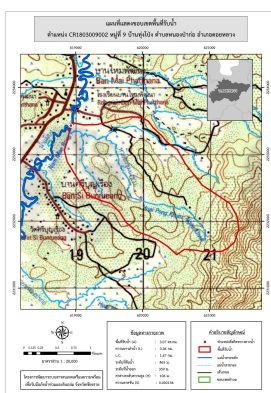
รูปภาพประกอบ

> โดยมนุษย์ จาก ระบบสาธารณสุขโคก: ท่อลอดถนนที่ตัดลำน้ำมีขนาดเล็กเกินไประบายน้ำหลากไม่ทัน

ระดับการกีดขวาง ปานกลาง คิดเป็น 30-70%

สภาพปัญหาการกีดขวางทางน้ำ	แนวทางและวิธีการแก้ไขปัญหาเบื้องต้น
ท่อลอดเหลี่ยม กว้าง 1.80 เมตร สูง 1.80 เมตร จำนวน 2 ช่อง ลอดใต้ถนนไม่สามารถระบายน้ำหลากได้ทันทำให้เกิดน้ำท่วมพื้นที่เกษตร และชุมชน	ข้อมูลพื้นที่รับน้ำของตำแหน่งที่เกิดปัญหา A = 3.07 ตารางกิโลเมตร L0 = 3.34 กิโลเมตร H = 106 เมตร C = 0.2 tc = 0.64 ชั่วโมง l = 90 มิลลิเมตร อัตราการไหลสูงสุด = 11.52 m ³ /s Return period = 10 ปี ขุดลอกเอาตะกอนทราย และเศษกิ่งไม้ออกก่อนฤดูน้ำหลากและวางแผนการขุดลอกตามระยะความเหมาะสมของพื้นที่
