ข้อมูลสภาพปัญหาและแนวทางการแก้ไขปัญหาเบื้องต้น
ของตำแหน่งการกีดขวางทางน้ำ จังหวัดเชียงราย

รหัสตำแหน่งกีดขวางที่: CR0208008002

ชื่อลำน้ำ แม่ห่าง เป็นสาขาของแม่น้ำ แม่น้ำกก ประเภทลำน้ำ แม่น้ำสาขา
หมู่บ้าน หมู่ที่ 9 วังช้าง ตำบล เมืองชุม อำเภอ เวียงชัย จังหวัด เชียงราย

วันที่สำรวจ: 12 ธันวาคม 2562

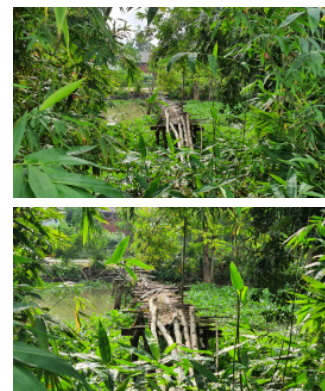
รูปภาพประกอบ

- > โดยธรรมชาติ วัชพืช (ผักตบชวา) อื่นๆ (เศษกิ่งไม้)
- > โดยมนุษย์ จาก ระบบสาธารณูปโภค: สะพานมีหน้าตัดแคบเกินไป หรือมีตอม่อมากเกินไปในช่วงฤดูน้ำหลากระบายไม่ทัน อื่นๆ (สะพานไม้)

ระดับการกีดขวาง ปานกลาง คิดเป็น 30-70% หน่วยงานการดำเนินการแก้ไข -

สภาพปัญหาการกีดขวางทางน้ำ	แนวทางและวิธีการแก้ไขปัญหาเบื้องต้น
สะพานไม้มีตอม่อถี่ทำให้เศษกิ่งไม้ วัชพืช และสิ่งปฏิกูล มาติดตอม่อในช่วงน้ำหลากทำให้เกิดน้ำท่วมด้านเหนือน้ำ	ข้อมูลพื้นที่รับน้ำของตำแหน่งที่เกิดปัญหา A = 30.26 ตารางกิโลเมตร LO = 15.64 กิโลเมตร H = 20 เมตร C = 0.3 tc = 7.18 ชั่วโมง l = 15 มิลลิเมตร อัตราการไหลสูงสุด = 18.93 m ³ /s Return period = 20 ปี เจรจาให้หรือถอนสะพานดังกล่าวหรือปรับปรุงสะพานใหม่
