ข้อมูลสภาพปัญหาและแนวทางการแก้ไขปัญหาเบื้องต้น
ของตำแหน่งการกีดขวางทางน้ำ จังหวัดเชียงราย

รหัสตำแหน่งกีดขวางที่: CR0304002001

ชื่อลำน้ำ ห้วยภูแก่ง
หมู่บ้าน หมู่ที่ 2 บัญเรือင့်ใต้

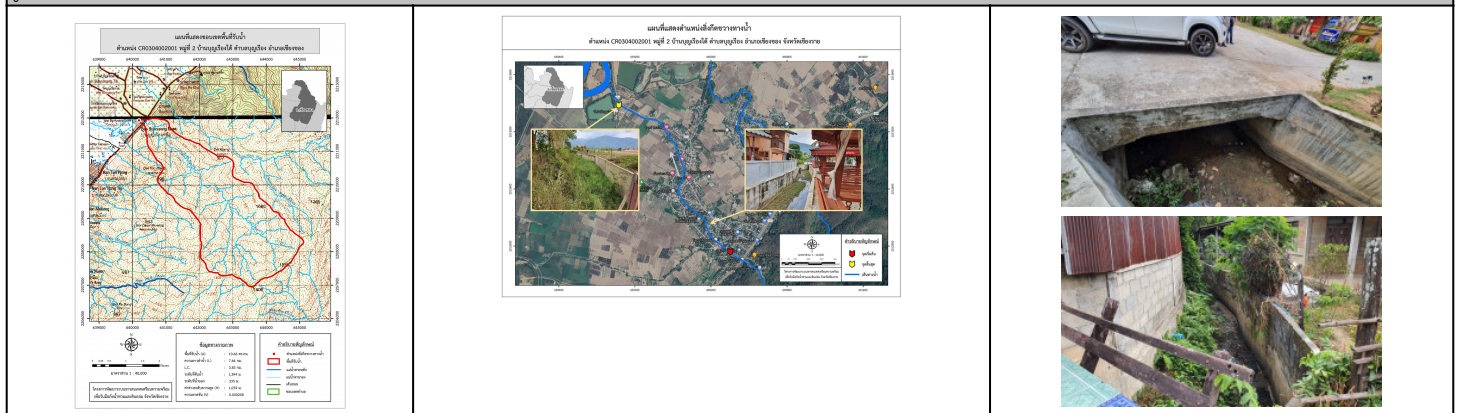
รูปภาพประกอบ

สภาพปัญหาการกีดขวางทางน้ำ	แนวทางและวิธีการแก้ไขปัญหาเบื้องต้น
ลำห้วยภูแก่งที่ไหลจากน้ำตกภูแก่ง ลำน้ำถูกรุกล้ำโดยชุมชน ตื้นเขิน จากตะกอนและวัชพืช มีท่อลอดเหลี่ยม กว้าง 3.00 เมตร สูง 2.00 เมตร จำนวน 1 ช่อง ลอด และรางรูปตัวยูขนาด กว้าง 3.00 เมตร สูง 2.00 เมตร ตลอดแนวลำน้ำ มีสะพานมีหน้าตัดแคบเกินไปทำให้เศษ กิ่งไม้ วัชพืช และสิ่งปฏิกูล มาติดตอม่อในช่วงน้ำหลากทำให้เกิดน้ำท่วมด้านเหนือ	ข้อมูลพื้นที่รับน้ำของตำแหน่งที่เกิดปัญหา A = 10.66 ตารางกิโลเมตร LO = 7.66 กิโลเมตร H = 1059 เมตร C = 0.3 tc = 0.68 ชั่วโมง l = 65 มิลลิเมตร อัตราการไหลสูงสุด = 19.26 m ³ /s Return period = 10 ปี การก่อสร้างราง คสล. รูปตัวยูขนาดกว้าง 3.00 เมตร สูง 2.00 เมตร นั้นสามารถรองรับปริมาณน้ำหลากได้พอสมควรแล้ว แต่บางช่วงที่เป็นสะพานมีหน้าตัดแคบ และมีสิ่งปฏิกูลอยู่ในลำน้ำเป็นช่วงๆ ดังนั้นควรขุดลอกลำน้ำในหลายๆปีก่อนถึงช่วงฤดูน้ำหลาก ส่วนสะพานที่มีหน้าตัดแคบควรเปลี่ยนให้มีหน้าตัดเท่ากับขนาดราง คสล. รูปตัวยู
