ข้อมูลสภาพปัญหาและแนวทางการแก้ไขปัญหาเบื้องต้น
ของตำแหน่งการกีดขวางทางน้ำ จังหวัดเชียงราย

รหัสตำแหน่งกีดขวางที่: CR0310003001

ชื่อลำน้ำ ห้วยแล้ง เป็นสาขาของแม่น้ำ แม่น้ำโขง ประเภทลำน้ำ ลำห้วย
หมู่บ้าน หมู่ที่ 3 ตอนที่ ตำบล ริมโขง อำเภอ เชียงของ จังหวัด เชียงราย

วันที่สำรวจ: 23 ธันวาคม 2562

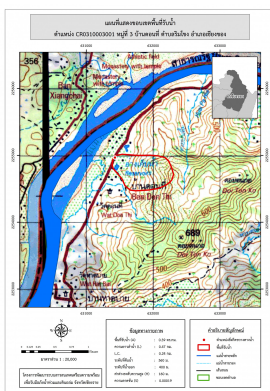
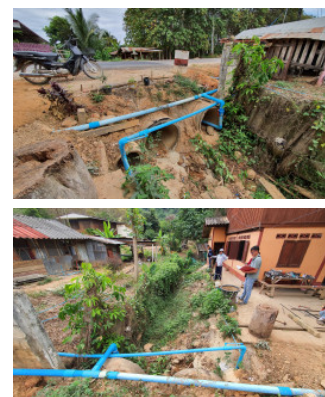
รูปภาพประกอบ

> โดยมนุษย์ จาก ระบบสาธารณสุขโรค: ท่อลอดถนนที่ตัดลำน้ำมีขนาดเล็กเกินไประบายน้ำหลากไม่ทัน

สภาพปัญหาการกีดขวางทางน้ำ	แนวทางและวิธีการแก้ไขปัญหาเบื้องต้น
เดิมมีท่อลอดกลมเส้นผ่านศูนย์กลาง 0.60 เมตร จำนวน 1 ช่อง และอุดตันด้วยตะกอนทรายไม่สามารถระบายน้ำหลากได้ทันทำให้เกิดน้ำเอ่อท่วมถนนปัจจุบันกรมทางหลวงได้แก้ไขโดยเพิ่มท่อลอดกลมเส้นผ่านศูนย์กลาง 0.80 เมตร จำนวน 2 ช่อง หลังจากแก้ไขแล้วยังไม่พบปัญหา น้ำท่วม	ข้อมูลพื้นที่รับน้ำของตำแหน่งที่เกิดปัญหา A = 0.39 ตารางกิโลเมตร L0 = 0.47 กิโลเมตร H = 160 เมตร C = 0.2 tc = 0.06 ชั่วโมง l = 100 มิลลิเมตร อัตราการไหลสูงสุด = 1.63 m ³ /s Return period = 10 ปี วางมาตรการขุดลอกก่อนถึงฤดูน้ำหลากตามระยะเวลาที่เหมาะสมของพื้นที่ความลาดชันท้องน้ำ 0.050
