ข้อมูลสภาพปัญหาและแนวทางการแก้ไขปัญหาเบื้องต้น
ของตำแหน่งการกีดขวางทางน้ำ จังหวัดเชียงราย

รหัสตำแหน่งกีดขวางที่: CR0202016001

ชื่อลำน้ำ หนองตื้นไห้

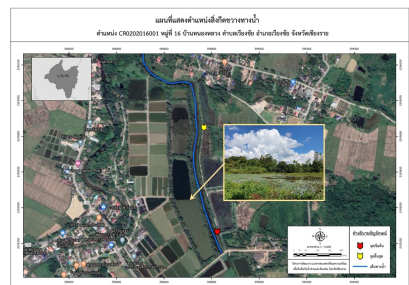
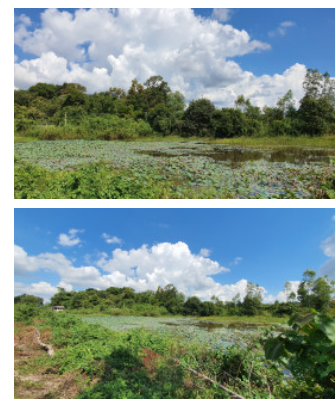
รูปภาพประกอบ

- > โดยธรรมชาติ การทับถมของตะกอน (ลำน้ำตื้นเขิน) วัชพืช (ผักตบชวา)
- > โดยมนุษย์ จาก -

สภาพปัญหาการกีดขวางทางน้ำ	แนวทางและวิธีการแก้ไขปัญหาเบื้องต้น
เป็นหนองน้ำขุ่นน้ำเพื่อการเกษตร มีสภาพตื้นเขินมีผักตบชวาขึ้นปกคลุมหนาแน่น และมีวัชพืชขึ้นโดยรอบ	ข้อมูลพื้นที่รับน้ำของตำแหน่งที่เกิดปัญหา A = - ตารางกิโลเมตร L0 = - กิโลเมตร H = - เมตร C = - tc = - ชั่วโมง l = - มิลลิเมตร อัตราการไหลสูงสุด = - m ³ /s Return period = - ปี ขุดลอกตะกอน และวัชพืช วางมาตรการขุดลอกตามระยะที่เหมาะสมของพื้นที่
