ข้อมูลสภาพปัญหาและแนวทางการแก้ไขปัญหาเบื้องต้น
ของตำแหน่งการกีดขวางทางน้ำ จังหวัดเชียงราย

รหัสตำแหน่งกีดขวางที่: CR1703003001

ชื่อลำน้ำ แม่เหือ เป็นสาขาของแม่น้ำ แม่น้ำกก/แม่น้ำโขง ประเภทลำน้ำ แม่น้ำสาขา
หมู่บ้าน หมู่ที่ 3 ป่าขาง ตำบล ป่าขาง อำเภอ เวียงเชียงรุ้ง จังหวัด เชียงราย

วันที่สำรวจ: 17 มกราคม 2563

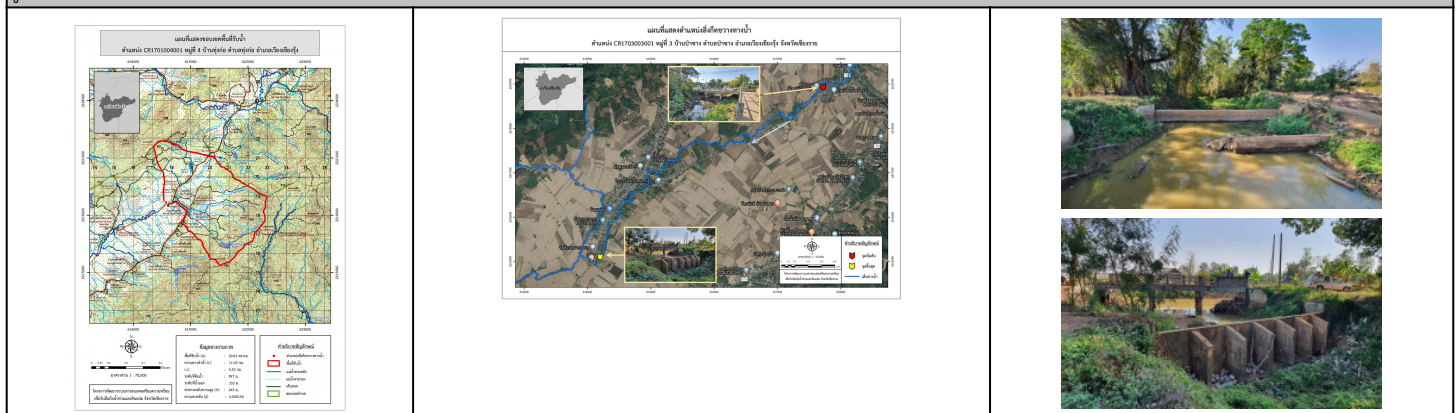
รูปภาพประกอบ

- > โดยธรรมชาติ การทับถมของตะกอน (ลำน้ำตื้นเขิน) วัชพืช (ผักตบชวา) อื่นๆ (เศษกิ่งไม้)
- > โดยมนุษย์ จาก ระบบสาธารณสุข: สะพานมีหน้าตัดแคบเกินไป หรือมีตอม่อมากเกินไปในช่วงฤดูน้ำหลากระบายไม่ทัน อื่นๆ (ฝายน้ำล้น คสล. กว้าง 12 เมตร)

| สภาพปัญหาการกีดขวางทางน้ำ | แนวทางและวิธีการแก้ไขปัญหาเบื้องต้น |
|---|--|
| เป็นช่วงลำน้ำที่ไหลผ่านชุมชน มีสะพานที่มีหน้าตัดแคบเกินไป และมีตอม่อถี่ ทำให้เศษกิ่งไม้ วัชพืช และสิ่งปฏิกูล มาติด มีตะกอนลำน้ำมากทำให้ลำน้ำตื้น เขิน มีฝายน้ำล้นกีดขวางทางน้ำเป็นช่วงๆ บางตัวชำรุดเสียหาย ช่วงน้ำหลาก ทำให้เกิดน้ำท่วมด้านเหนือน้ำ | ข้อมูลพื้นที่รับน้ำของตำแหน่งที่เกิดปัญหา A = 20.81 ตารางกิโลเมตร L0 = 11.05 กิโลเมตร H = 245 เมตร C = 0.2 tc = 1.83 ชั่วโมง l = 38 มิลลิเมตร อัตราการไหลสูงสุด = 32.98 m ³ /s Return period = 10 ปี |

| สภาพปัญหาการกีดขวางทางน้ำ | แนวทางและวิธีการแก้ไขปัญหาเบื้องต้น |
|---|--|
| | ขุดลอกเอาตะกอนทราย เศษกิ่งไม้ก่อนฤดูน้ำหลาก และวางมาตรการการขุดลอกตามระยะเวลาที่เหมาะสม |
