ข้อมูลสภาพปัญหาและแนวทางการแก้ไขปัญหาเบื้องต้น
ของตำแหน่งการกีดขวางทางน้ำ จังหวัดเชียงราย

รหัสตำแหน่งกีดขวางที่: CR0103019001
วันที่สำรวจ: 11 กุมภาพันธ์ 2563

ชื่อลำน้ำ ลำห้วย เป็นสาขาของแม่น้ำ น้างม/แม่น้ำกก ประเภทลำน้ำ ลำห้วย
หมู่บ้าน หมู่ที่ 19 บ้านหนองบึง ตำบล บ้านดู่ อำเภอ เมืองเชียงราย จังหวัด เชียงราย

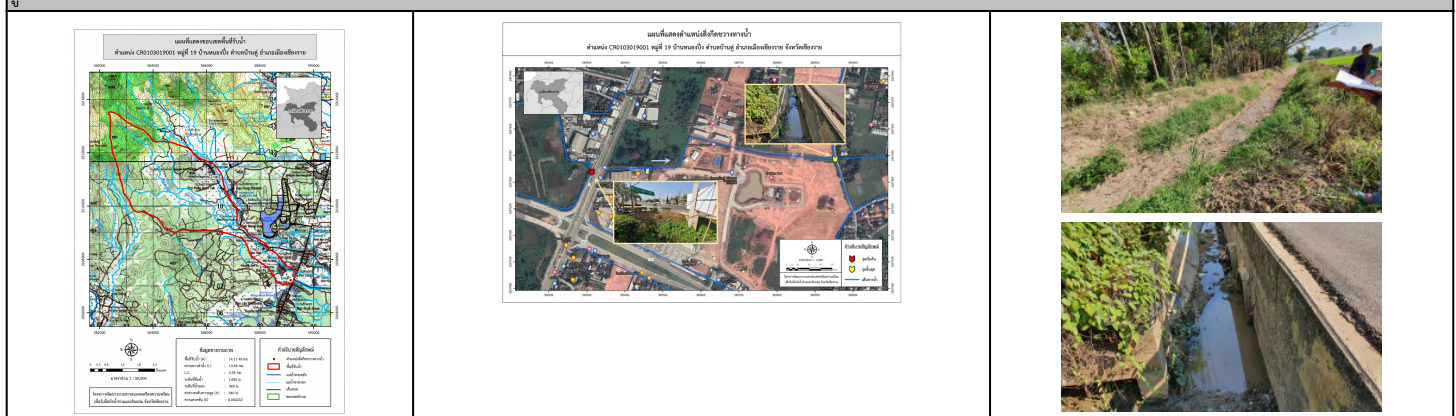
รูปภาพประกอบ

- > โดยธรรมชาติ การทับถมของตะกอน (ลำน้ำตื้นเขิน) วัชพืช (หญ้า)
- > โดยมนุษย์ จาก ระบบสาธารณสุข: ท่อลอดถนนที่ตัดลำน้ำมีขนาดเล็กเกินไประบายน้ำหลากไม่ทัน

สภาพปัญหาการกีดขวางทางน้ำ	แนวทางและวิธีการแก้ไขปัญหาเบื้องต้น
<p>เป็นลำห้วย</p> <p>บางช่วงถูกรุกกล้ากินพื้นที่ลำน้ำทำให้ลำน้ำบางช่วงแคบไม่สามารถรองรับปริมาณน้ำหลากได้ รวมไปถึงการสะสมของสิ่งปฏิกูลเช่น วัชพืช ขยะ ในปริมาณมาก</p> <p>ถนนที่รูกกล้าเข้ามาในเขตลำน้ำทำให้หน้าตัดลำน้ำแคบลง</p> <p>ช่วงปลายเป็นคลองธรรมชาติไหลไปรวมกับห้วยหนองบัวยังไม่ถูกรุกกล้ายังสามารถระบายน้ำได้</p>	<p>ข้อมูลพื้นที่รับน้ำของตำแหน่งที่เกิดปัญหา</p> <p>A = 14.11 ตารางกิโลเมตร LO = 10.58 กิโลเมตร H = 540 เมตร C = 0.4</p> <p>tc = 1.29 ชั่วโมง l = 45 มิลลิเมตร อัตราการไหลสูงสุด = 17.65 m³/s</p> <p>Return period = 10 ปี</p> <p>ขุดลอก กำจัดสิ่งปฏิกูล วัชพืช ขยะมูลฝอยอยู่เป็นประจำ</p> <p>และเนื่องจากเป็นลำน้ำที่มีระยะทางต่อเนื่องยาวในบางจุดควรทำการรื้อถอนสิ่งปลูกสร้างที่รูกกล้านี้ออก</p> <p>รวมถึงถึงลำน้ำช่วงที่ถูกการรูกกล้าโดยถนนควรขยายหน้าตัดลำน้ำให้มีขนาดที่เหมาะสม</p>
