ข้อมูลสภาพปัญหาและแนวทางการแก้ไขปัญหาเบื้องต้น
ของตำแหน่งการกีดขวางทางน้ำ จังหวัดเชียงราย

รหัสตำแหน่งกีดขวางที่: CR0104009004

วันที่สำรวจ: 11 กุมภาพันธ์ 2563

ชื่อลำน้ำ ห้วยนางแล

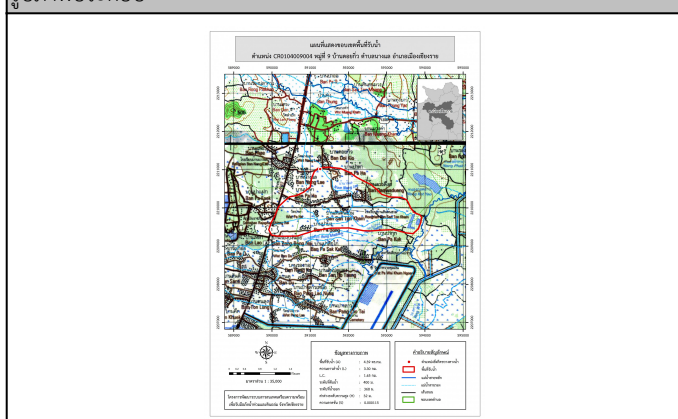
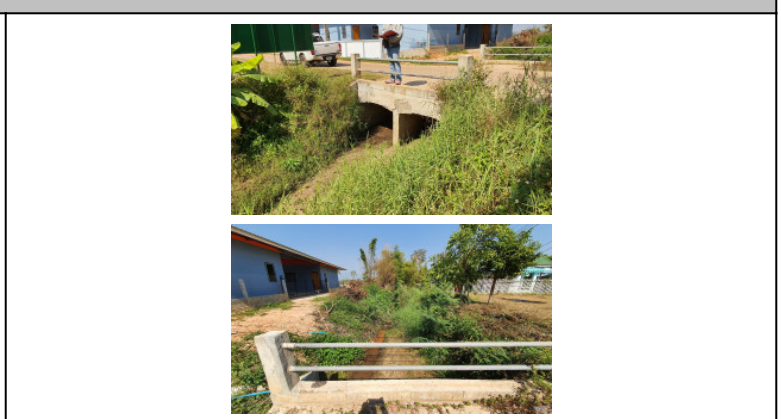
รูปภาพประกอบ

ลักษณะความเสียหาย น้ำท่วม ระดับ ปานกลาง

> โดยมนุษย์ จาก ระบบสาธารณสุข: ท่อลอดถนนที่ตัดลำน้ำมีขนาดเล็กเกินไประบายน้ำหลากไม่ทัน

ระดับการกีดขวาง ปานกลาง คิดเป็น 30-70%

สภาพปัญหาการกีดขวางทางน้ำ	แนวทางและวิธีการแก้ไขปัญหาเบื้องต้น
ลำห้วยนางแลมีท่อลอดเหลี่ยม กว้าง 1.80 เมตร สูง 1.80 เมตร จำนวน 2 ช่อง ลอดใต้ถนนมีขนาดเล็กไม่สามารถระบายน้ำหลากได้ทันทำให้เกิดน้ำท่วม	ข้อมูลพื้นที่รับน้ำของตำแหน่งที่เกิดปัญหา A = 4.39 ตารางกิโลเมตร L0 = 3.3 กิโลเมตร H = 32 เมตร C = 0.3 tc = 1 ชั่วโมง l = 60 มิลลิเมตร อัตราการไหลสูงสุด = 10.98 m ³ /s Return period = 10 ปี ท่อลอดมีขนาดพอที่จะรับปริมาณน้ำหลากได้ ควรขุดลอกเอาตะกอนทราย เศษกิ่งไม้ออกก่อนฤดูน้ำหลาก และวางมาตรการขุดลอกตามระยะเวลาที่เหมาะสมของพื้นที่
