ข้อมูลสภาพปัญหาและแนวทางการแก้ไขปัญหาเบื้องต้น
ของตำแหน่งการกีดขวางทางน้ำ จังหวัดเชียงราย

ชื่อลำน้ำ ห้วยนางแล
หมู่บ้าน หมู่ที่ 9 บ้านดอยกิว

รหัสตำแหน่งกีดขวางที่: CR0104009004
วันที่สำรวจ: 11 กุมภาพันธ์ 2563

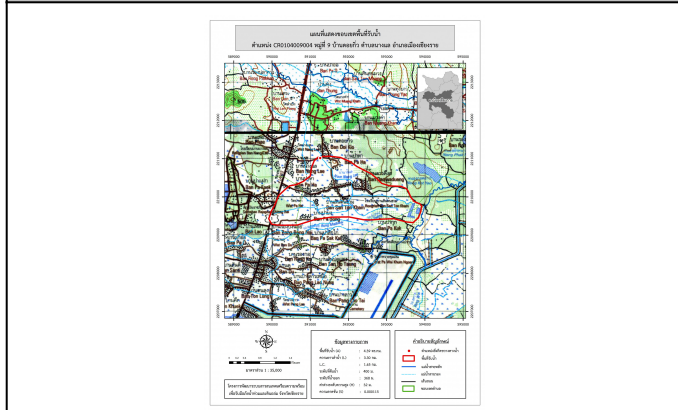
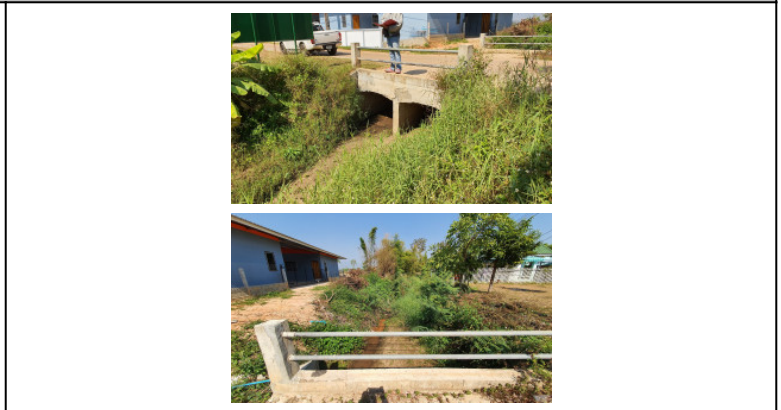
รูปภาพประกอบ

- > โดยธรรมชาติ การทับถมของตะกอน (ลำน้ำตื้นเขิน)
 - > โดยมนุษย์ จาก ระบบสาธารณสุข: ท่อลอดถนนที่ตัดลำน้ำมีขนาดเล็กเกินไประบายน้ำหลากไม่ทัน
- ระดับการกีดขวาง ปานกลาง คิดเป็น 30-70% หน่วยงานการดำเนินการแก้ไข -
โดยวิธี ยังไม่ได้ดำเนินการ ผลการดำเนินการ -
สภาพในปัจจุบันของโครงการที่แก้ไขปัญหา ยังไม่มีแผน

สภาพปัญหาการกีดขวางทางน้ำ	แนวทางและวิธีการแก้ไขปัญหาเบื้องต้น
ลำห้วยนางแลมีท่อลอดเหลี่ยม กว้าง 1.80 เมตร สูง 1.80 เมตร จำนวน 2 ช่อง ลอดใต้ถนนมีขนาดเล็กไม่สามารถระบายน้ำหลากได้ทันทำให้เกิดน้ำท่วม	ข้อมูลพื้นที่รับน้ำของตำแหน่งที่เกิดปัญหา A = 4.39 ตารางกิโลเมตร L0 = 3.3 กิโลเมตร H = 32 เมตร C = 0.3 tc = 1 ชั่วโมง l = 60 มิลลิเมตร อัตราการไหลสูงสุด = 10.98 m ³ /s Return period = 10 ปี ท่อลอดมีขนาดพอที่จะรับปริมาณน้ำหลากได้ ควรขุดลอกเอาตะกอนทราย เศษกิ่งไม้ออกก่อนฤดูน้ำหลาก และวางมาตรการขุดลอกตามระยะเวลาที่เหมาะสมของพื้นที่
