ข้อมูลสภาพปัญหาและแนวทางการแก้ไขปัญหาเบื้องต้น
ของตำแหน่งการกีดขวางทางน้ำ จังหวัดเชียงราย

รหัสตำแหน่งกีดขวางที่: CR0104001001

ชื่อลำน้ำ ห้วยแม่ปุคา
หมู่บ้าน หมู่ที่ 1 บ้านป่าห้า

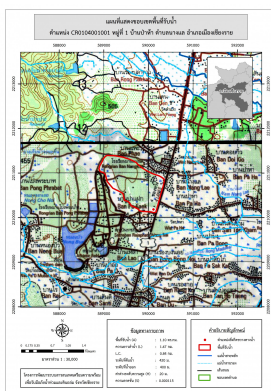
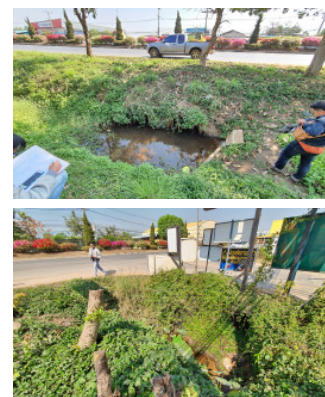
รูปภาพประกอบ

> โดยมนุษย์ จาก ระบบสาธารณสุขโคศ: ท่อลอดถนนที่ตัดลำน้ำมีขนาดเล็กเกินไประบายน้ำหลากไม่ทัน

ระดับการกีดขวาง ปานกลาง คิดเป็น 30-70%

สภาพปัญหาการกีดขวางทางน้ำ	แนวทางและวิธีการแก้ไขปัญหาเบื้องต้น
เป็นลำห้วยมีท่อลอดกลมเส้นผ่านศูนย์กลาง 1.00 เมตร จำนวน 2 ช่อง ลอดใต้ถนนพหลโยธินมีขนาดเล็ก และอุตตันไม่สามารถระบายน้ำหลากได้ทันทำให้เกิดน้ำท่วม	ข้อมูลพื้นที่รับน้ำของตำแหน่งที่เกิดปัญหา A = 1.1 ตารางกิโลเมตร L0 = 1.67 กิโลเมตร H = 20 เมตร C = 0.4 tc = 0.54 ชั่วโมง l = 90 มิลลิเมตร อัตราการไหลสูงสุด = 4.13 m ³ /s Return period = 10 ปี
	เปลี่ยนชนิดท่อจากท่อกลมเป็นท่อลอดเหลี่ยมให้สามารถรองรับปริมาณน้ำหลากสูงสุดได้มีขนาด กว้าง 1.20 เมตร สูง 1.20 เมตร จำนวน 2 ช่อง
