ข้อมูลสภาพปัญหาและแนวทางการแก้ไขปัญหาเบื้องต้น
ของตำแหน่งการกีดขวางทางน้ำ จังหวัดเชียงราย

รหัสตำแหน่งกีดขวางที่: CR0104001002

วันที่สำรวจ: 11 กุมภาพันธ์ 2563

ชื่อลำน้ำ ห้วยปูคา เป็นสาขาของแม่น้ำ น้างาม/แม่น้ำกม ประเภชลำน้ำ ลำห้วย
หมู่บ้าน หมู่ที่ 1 บ้านป่าห้า ตำบล นางแล อำเภอ เมืองเชียงราย จังหวัด เชียงราย

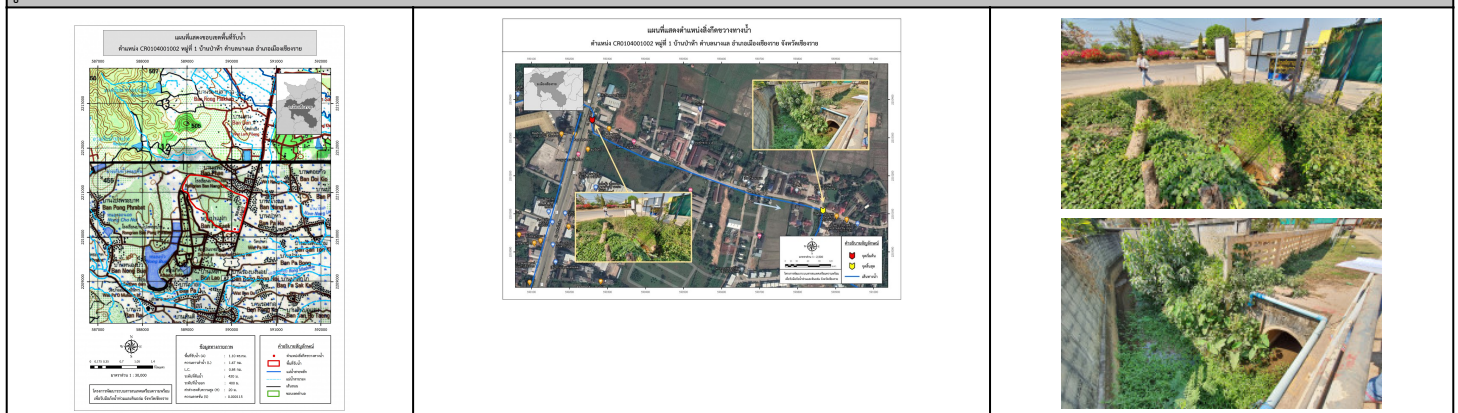
รูปภาพประกอบ

สาเหตุของการกีดขวางลำน้ำ
> โดยธรรมชาติ การทับถมของตะกอน (ลำน้ำตื้นเขิน)
> โดยมนุษย์ จาก ระบบสาธารณสุขโรค: ท่อลอดถนนที่ตัดลำน้ำมีขนาดเล็กเกินไประบายน้ำหลากไม่ทัน วางท่อตามแนวลำน้ำทดแทนลำน้ำเดิม

สภาพปัญหาการกีดขวางทางน้ำ	แนวทางและวิธีการแก้ไขปัญหาเบื้องต้น
มีการวางท่อทดแทนลำน้ำเดิมขนาดก้นท่อลอดกลมเส้นผ่านศูนย์กลาง 1.00 เมตร จำนวน 1 ช่อง ลอดใต้ถนนมีขนาดเล็กไปบรรจบกับห้วยน้ำงาม ไม่สามารถระบายน้ำหลากได้ทำให้เกิดน้ำท่วม	ข้อมูลพื้นที่รับน้ำของตำแหน่งที่เกิดปัญหา $A = 1.1$ ตารางกิโลเมตร $L_0 = 1.67$ กิโลเมตร $H = 20$ เมตร $C = 0.4$ $t_c = 0.54$ ชั่วโมง $I = 90$ มิลลิเมตร อัตราการไหลสูงสุด = $4.13 \text{ m}^3/\text{s}$ Return period = 10 ปี ก่อสร้างวางระบายน้ำ คสล. รูปตัวยูทดแทนท่อเดิม มีขนาด 1.50 เมตร ลึก 1.50 เมตร ขนาดก้นถนนจนบรรจบห้วยน้ำงาม
