ข้อมูลสภาพปัญหาและแนวทางการแก้ไขปัญหาเบื้องต้น
ของตำแหน่งการกีดขวางทางน้ำ จังหวัดเชียงราย

ชื่อลำน้ำ ห้วยพลู
หมู่บ้าน หมู่ที่ 9 บ้านป่าแฝก

รหัสตำแหน่งกีดขวางที่: CR0103009001
วันที่สำรวจ: 11 กุมภาพันธ์ 2563

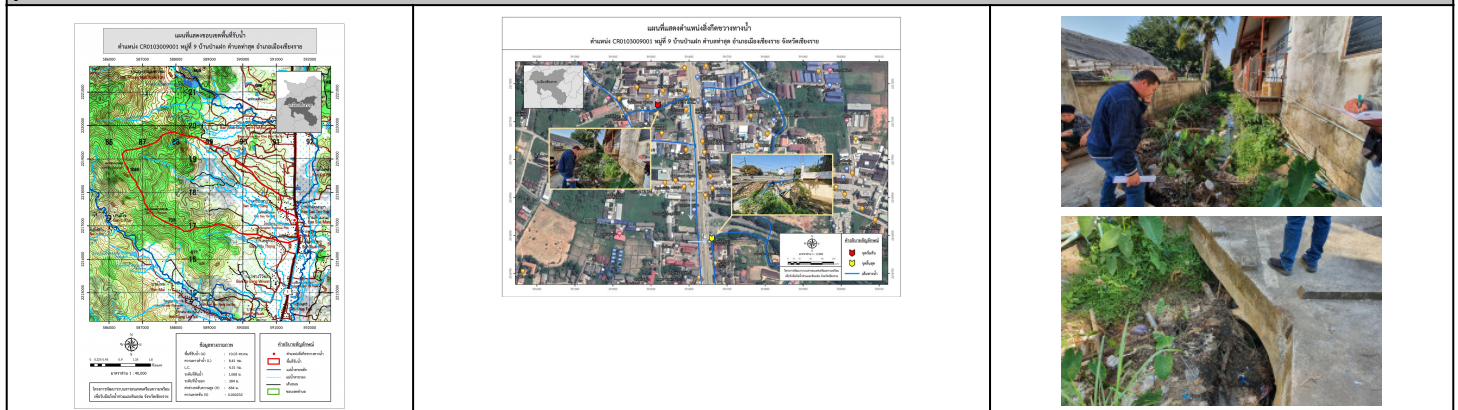
รูปภาพประกอบ

| สภาพปัญหาการกีดขวางทางน้ำ | แนวทางและวิธีการแก้ไขปัญหาเบื้องต้น |
|---|---|
| มีท่อลอดกลมเส้นผ่านศูนย์กลาง 0.8 เมตร จำนวน 2 ช่อง ลอดผ่านตลาดและถนนพลโยธินมีขนาดเล็ก และอุดตัน ไม่สามารถระบายน้ำหลากได้ทันทำให้เกิดน้ำท่วมก่อนไหลรวมกับท่อระบายน้ำและไหลออกไปยังลำน้ำที่แก้ไขจากกรมโยธาบริเวณข้างทางข้าม แม่น้ำหหลวง | ข้อมูลพื้นที่รับน้ำของตำแหน่งที่เกิดปัญหา A = 10.03 ตารางกิโลเมตร L0 = 8.61 กิโลเมตร H = 684 เมตร C = 0.4 tc = 0.92 ชั่วโมง l = 60 มิลลิเมตร อัตราการไหลสูงสุด = 16.73 m ³ /s Return period = 10 ปี |

| สภาพปัญหาการกีดขวางทางน้ำ | แนวทางและวิธีการแก้ไขปัญหาเบื้องต้น |
|---|---|
| | เปลี่ยนจากท่อกลมเป็น รางระบายน้ำรูปตัวยูให้สามารถรองรับปริมาณน้ำหลากสูงสุดได้มีขนาด กว้าง 1.50 เมตร ลึก 1.50 เมตร ช่วงที่เป็นลำน้ำธรรมชาติให้ขุดลอก ความกว้างท้องน้ำ 2.00 เมตร ลึก 1.50 เมตร ความลาดชันด้านข้าง 1:1.5 ความลาดชันท้องน้ำ 0.010 |
