ข้อมูลสภาพปัญหาและแนวทางการแก้ไขปัญหาเบื้องต้น
ของตำแหน่งการกีดขวางทางน้ำ จังหวัดเชียงราย

รหัสตำแหน่งกีดขวางที่: CR0115010002

ชื่อลำน้ำ ห้วยหลวง

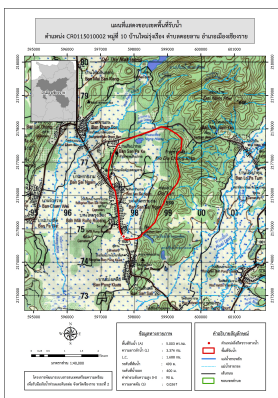
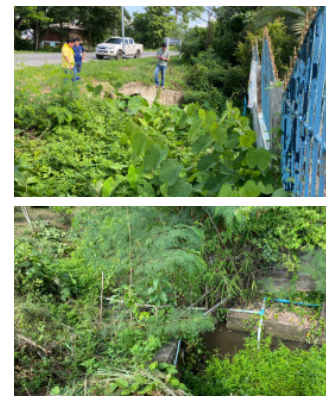
รูปภาพประกอบ

> โดยมนุษย์ จาก ระบบสาธารณูปโภค: ท่อลอดถนนที่ตัดลำน้ำมีขนาดเล็กเกินไประบายน้ำหลากไม่ทัน

สภาพปัญหาการกีดขวางทางน้ำ	แนวทางและวิธีการแก้ไขปัญหาเบื้องต้น
<p>ลำห้วยหลวงก่อนถึงจุดนี้ได้แยกเป็น 2 เส้น คือเส้นที่ใหม่มายังตำแหน่งนี้ และอีกเส้นหนึ่ง โดยตำแหน่งนี้มีท่อลอดเหลี่ยมใต้ถนนขนาดกว้าง 1.80 เมตร สูง 1.80 เมตร จำนวน 2 ช่อง สภาพลำน้ำมีวัชพืชขึ้นปกคลุมหนาแน่น และมีรั้วบ้านสร้างกั้นพื้นที่ลำน้ำ 1 หลัง บริเวณด้านท้ายน้ำเลี้ยวหักมุมทำให้น้ำไหลไม่สะดวก</p>	<p>ข้อมูลพื้นที่รับน้ำของตำแหน่งที่เกิดปัญหา $A = 5$ ตารางกิโลเมตร $L_0 = 3.38$ กิโลเมตร $H = 90$ เมตร $C = 0.1$ $tc = 0.68$ ชั่วโมง $I = 70$ มิลลิเมตร อัตราการไหลสูงสุด = $9.73 \text{ m}^3/\text{s}$ Return period = 10 ปี</p> <p>ท่อดังกล่าวสามารถรองรับปริมาณน้ำหลากได้บางส่วนแล้ว ควรเปิดทางน้ำก่อนที่จะไหลเข้าท่อ และหลังจากไหลออกทางท้ายน้ำให้ไหลได้สะดวก วางมาตรการขุดลอกตามระยะเวลาที่เหมาะสมของพื้นที่</p>
