ข้อมูลสภาพปัญหาและแนวทางการแก้ไขปัญหาเบื้องต้น
ของตำแหน่งการกีดขวางทางน้ำ จังหวัดเชียงราย

รหัสตำแหน่งกีดขวางที่: CR0115004001

ชื่อลำน้ำ ห้วยกองเสา เป็นสาขาของแม่น้ำ หนองแดง/น้ำพุ/แม่น้ำอิง/แม่น้ำโขง
หมู่บ้าน หมู่ที่ 4 บ้านโป่งเกลือ ตำบล ดอยสถาน อำเภอ เมืองเชียงราย

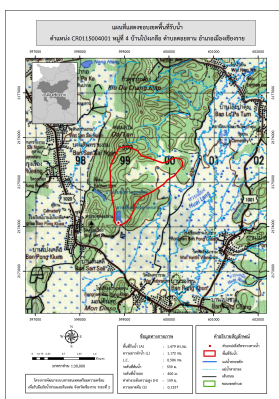
รูปภาพประกอบ

> โดยมนุษย์ จาก อื่นๆ (ประตูลอยน้ำของอ่างเก็บน้ำไม่สามารถใช้การได้ ด้านเหนืออ่างมีการขุดลอกตะกอนและได้ถมกระดอนบริเวณของอ่าง
น้ำจากพื้นที่เกษตรโดยรอบไม่สามารถระบายลงอ่างเก็บน้ำได้)

สภาพปัญหาการกีดขวางทางน้ำ	แนวทางและวิธีการแก้ไขปัญหาเบื้องต้น
เป็นอ่างเก็บน้ำของกรมชลประทาน โอนให้ท้องถิ่น ปัจจุบันประตูน้ำไม่สามารถเปิดได้ชาวบ้านต้องใช้เครื่องสูบน้ำสูบน้ำเข้าพื้นที่เกษตร และไม่สามารถปล่อยน้ำได้จนกว่าจะไหลลงทางน้ำล้น และมีการขุดลอกอ่างเก็บน้ำโดยนำตะกอนทรายไปกองไว้บริเวณรอบอ่างทำให้ไม่สามารถระบายจากพื้นที่การเกษตรลงอ่างเก็บน้ำได้	ข้อมูลพื้นที่รับน้ำของตำแหน่งที่เกิดปัญหา $A = 1.48$ ตารางกิโลเมตร $L0 = 1.17$ กิโลเมตร $H = 159$ เมตร $C = 0.1$ $tc = 0.16$ ชั่วโมง $I = 90$ มิลลิเมตร อัตราการไหลสูงสุด = $3.7 \text{ m}^3/\text{s}$ Return period = 10 ปี
	ปรับปรุงประตูระบายน้ำดังกล่าวให้สามารถใช้งานได้ ขุดวางท่อระบายน้ำจากพื้นที่การเกษตรเพื่อระบายน้ำลงอ่างเก็บน้ำ
