ข้อมูลสภาพปัญหาและแนวทางการแก้ไขปัญหาเบื้องต้น
ของตำแหน่งการกีดขวางทางน้ำ จังหวัดเชียงราย

รหัสตำแหน่งกีดขวางที่: CR0115019001

ชื่อลำน้ำ ห้วยหลวง

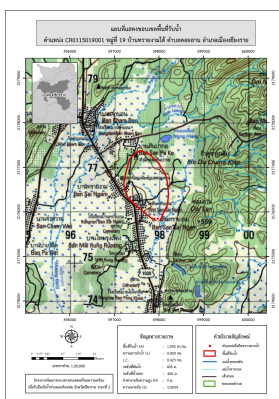
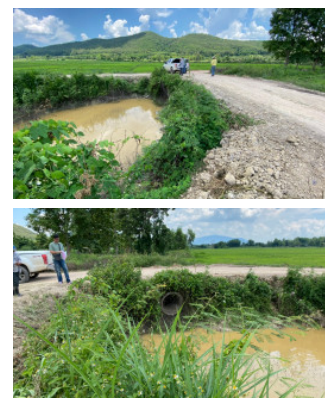
รูปภาพประกอบ

- > โดยธรรมชาติ การทับถมของตะกอน (ลำน้ำตื้นเขิน) วัชพืช (หญ้า/กิ่งไม้)
- > โดยมนุษย์ จาก ระบบสาธารณสุข: ท่อลอดถนนที่ตัดลำน้ำมีขนาดเล็กเกินไประบายน้ำหลากไม่ทัน

สภาพปัญหาการกีดขวางทางน้ำ	แนวทางและวิธีการแก้ไขปัญหาเบื้องต้น
ลำห้วยหลวงมีท่อลอดใต้ถนนขนาดเส้นผ่านศูนย์กลาง 1.00 เมตร จำนวน 2 ช่อง สภาพลำน้ำมีวัชพืชขึ้นปกคลุมหนาแน่น และตื้นเขินจากตะกอนดิน	ข้อมูลพื้นที่รับน้ำของตำแหน่งที่เกิดปัญหา A = 1.09 ตารางกิโลเมตร L0 = 0.85 กิโลเมตร H = 5 เมตร C = 0.1 tc = 0.42 ชั่วโมง l = 70 มิลลิเมตร อัตราการไหลสูงสุด = 2.13 m ³ /s Return period = 10 ปี
	หน้าตัดระบายน้ำของปัจจุบันเพียงพอแล้ว ปัญหาเกิดจากวัชพืช และตะกอน อุดตันภายในท่อและรางระบายน้ำ ควรขุดลอก และวางมาตรการการขุดลอกตามระยะเวลาที่เหมาะสม
