ข้อมูลสภาพปัญหาและแนวทางการแก้ไขปัญหาเบื้องต้น  
ของตำแหน่งการกีดขวางทางน้ำ จังหวัดเชียงราย

รหัสตำแหน่งกีดขวางที่: CR0115009001

ชื่อลำน้ำ ห้วยช้างค้ำ เป็นสาขาของแม่น้ำ ห้วยเอี้ยง/น้ำพุ/แม่น้ำอิง/แม่น้ำโขง  
หมู่บ้าน หมู่ที่ 9 บ้านใหม่บ้านเย็น ตำบล ดอยลาน อำเภอ เมืองเชียงราย

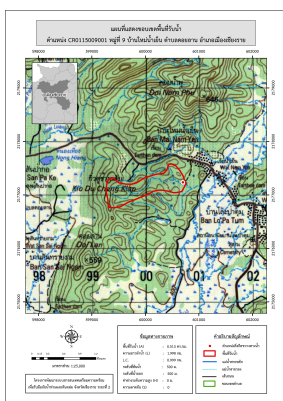
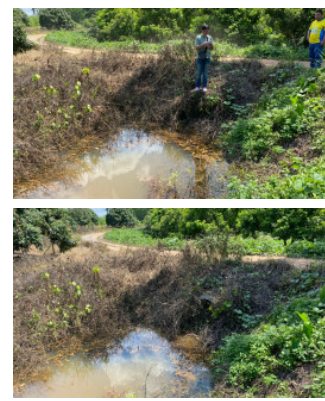
รูปภาพประกอบ

- > โดยธรรมชาติ การทับถมของตะกอน (ลำน้ำตื้นเขิน) วัชพืช (หญ้า)
- > โดยมนุษย์ จาก ระบบสาธารณสุข: ท่อลอดถนนที่ตัดลำน้ำมีขนาดเล็กเกินไประบายน้ำหลากไม่ทัน

สภาพปัญหาการกีดขวางทางน้ำ	แนวทางและวิธีการแก้ไขปัญหาเบื้องต้น
มีท่อลอดกลมเส้นผ่านศูนย์กลาง 1.00 เมตร ลอดใต้ถนน จำนวน 1 ช่อง เมื่อเกิดน้ำหลากไม่สามารถระบายน้ำได้ทันเกิดน้ำท่วมพื้นที่เกษตร	ข้อมูลพื้นที่รับน้ำของตำแหน่งที่เกิดปัญหา A = 0.51 ตารางกิโลเมตร L0 = 2 กิโลเมตร H = - เมตร C = 0.1 tc = 46.19 ชั่วโมง l = 75 มิลลิเมตร อัตราการไหลสูงสุด = 1.07 m <sup>3</sup> /s Return period = 10 ปี
	หน้าตัดระบายน้ำของปัจจุบันเพียงพอแล้ว ปัญหาเกิดจากวัชพืช และตะกอน อุดตันภายในท่อและวางระบายน้ำ ควรขุดลอก และวางมาตรการการขุดลอกตามระยะเวลาที่เหมาะสม
