ข้อมูลสภาพปัญหาและแนวทางการแก้ไขปัญหาเบื้องต้น
ของตำแหน่งการกีดขวางทางน้ำ จังหวัดเชียงราย

รหัสตำแหน่งกีดขวางที่: CR0115009003

ชื่อลำน้ำ ห้วยโล๊ะป่าตอง เป็นสาขาของแม่น้ำ ห้วยเอี้ยง/น้ำพุ/แม่น้ำอิง/แม่น้ำโขง
หมู่บ้าน หมู่ที่ 9 บ้านใหม่บ้านเย็น ตำบล ดอยลาน อำเภอ เมืองเชียงราย

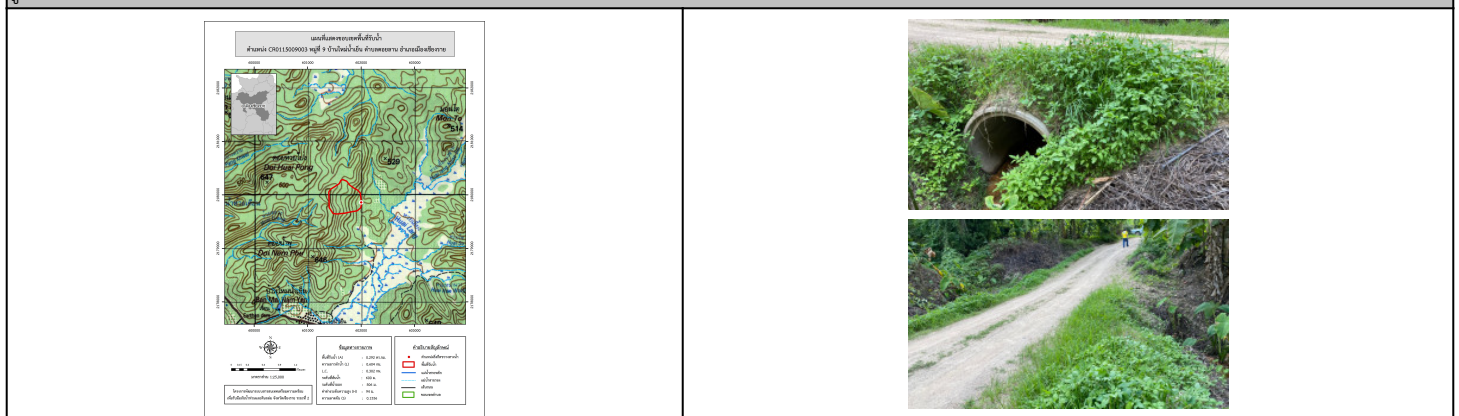
รูปภาพประกอบ

- สาเหตุของการกีดขวางลำน้ำ
- > โดยธรรมชาติ การทับถมของตะกอน (ลำน้ำตื้นเขิน) วัชพืช (หญ้า/กิ่งไม้)
 - > โดยมนุษย์ จาก ระบบสาธารณสุขโรค: ท่อลอดถนนที่ตัดลำน้ำมีขนาดเล็กเกินไประบายน้ำหลากไม่ทัน

สภาพปัญหาการกีดขวางทางน้ำ	แนวทางและวิธีการแก้ไขปัญหาเบื้องต้น
มีท่อลอดกลมเส้นผ่านศูนย์กลาง 1.00 เมตร ลอดใต้ถนน จำนวน 1 ช่อง เมื่อเกิดน้ำหลากไม่สามารถระบายน้ำได้ทันเกิดน้ำท่วมพื้นที่เกษตร	ข้อมูลพื้นที่รับน้ำของตำแหน่งที่เกิดปัญหา A = 0.29 ตารางกิโลเมตร L0 = 0.6 กิโลเมตร H = 94 เมตร C = 0.1 tc = 0.09 ชั่วโมง l = 120 มิลลิเมตร อัตราการไหลสูงสุด = 0.98 m ³ /s Return period = 10 ปี
	เปลี่ยนเป็นท่อลอดเหลี่ยมขนาดกว้าง 1.20 เมตร สูง 1.20 เมตร จำนวน 1 ช่อง โดยวางมาตรการขุดลอกตามระยะเวลาที่เหมาะสมของพื้นที่ ความลาดชันท้องน้ำ 0.01
