ข้อมูลสภาพปัญหาและแนวทางการแก้ไขปัญหาเบื้องต้น  
ของตำแหน่งการกีดขวางทางน้ำ จังหวัดเชียงราย

รหัสตำแหน่งกีดขวางที่: CR0115007001

ชื่อลำน้ำ ห้วยท่ามะหลอด เป็นสาขาของแม่น้ำ ห้วยเอี้ยง/น้ำพุ/แม่น้ำอิง/แม่น้ำโขง  
หมู่บ้าน หมู่ที่ 7 บ้านโละป่าดุ่ม ตำบล ดอยลาน อำเภอ เมืองเชียงราย

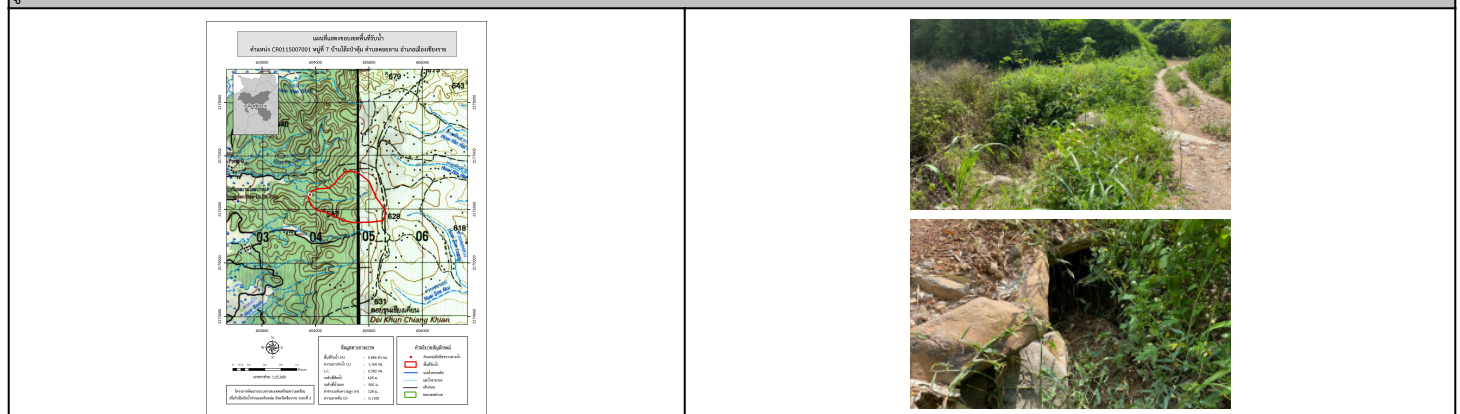
รูปภาพประกอบ

ลักษณะความเสียหาย น้ำท่วม ระดับ น้อย

- > โดยธรรมชาติ การทับถมของตะกอน (ลำน้ำตื้นเขิน) วัชพืช (หญ้า )
- > โดยมนุษย์ จาก ระบบสาธารณสุขโรค: ท่อลอดถนนที่ตัดลำน้ำมีขนาดเล็กเกินไประบายน้ำหลากไม่ทัน

| สภาพปัญหาการกีดขวางทางน้ำ | แนวทางและวิธีการแก้ไขปัญหาเบื้องต้น |
|---|---|
| มีท่อลอดกลมเส้นผ่านศูนย์กลาง 0.80 เมตร ลอดใต้ถนน จำนวน 1 ช่อง<br>เมื่อเกิดน้ำหลากไม่สามารถระบายน้ำได้ทันเกิดน้ำท่วมพื้นที่เกษตร | ข้อมูลพื้นที่รับน้ำของตำแหน่งที่เกิดปัญหา<br>$A = 0.89$ ตารางกิโลเมตร $L = 1.16$ กิโลเมตร $H = 128$ เมตร $C = 0.1$<br>$tc = 0.17$ ชั่วโมง $I = 110$ มิลลิเมตร อัตราการไหลสูงสุด $= 2.71 \text{ m}^3/\text{s}$<br>Return period = 10 ปี |

| สภาพปัญหาการกีดขวางทางน้ำ | แนวทางและวิธีการแก้ไขปัญหาเบื้องต้น |
|---|---|
| | เปลี่ยนเป็นท่อลอดเหลี่ยมขนาดกว้าง 1.20 เมตร สูง 1.20 เมตร จำนวน 1 ช่อง<br>โดยวางมาตรการขุดลอกตามระยะเวลาที่เหมาะสมของพื้นที่ ความลาดชันท้องน้ำ 0.01 |
