ข้อมูลสภาพปัญหาและแนวทางการแก้ไขปัญหาเบื้องต้น
ของตำแหน่งการกีดขวางทางน้ำ จังหวัดเชียงราย

รหัสตำแหน่งกีดขวางที่: CR1601008001

ชื่อลำน้ำ เหมืองเสียน้ำ

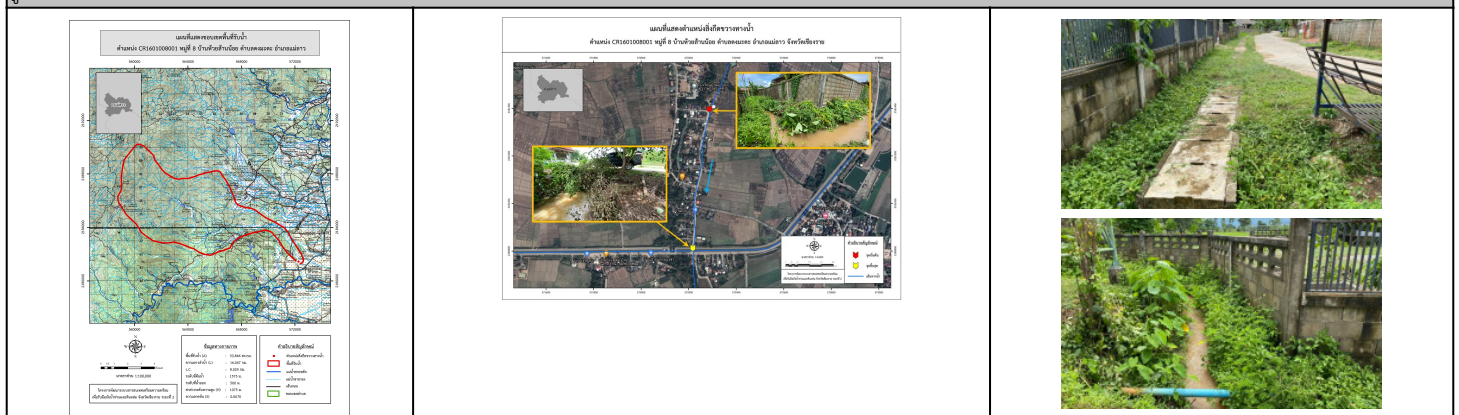
รูปภาพประกอบ

> โดยธรรมชาติ การทับถมของตะกอน (ลำน้ำตื้นเขิน) วัชพืช (หญ้า)

> โดยมนุษย์ จาก ระบบสาธารณสุขโลก: ท่อลอดถนนที่ตัดลำน้ำมีขนาดเล็กเกินไประบายน้ำหลากไม่ทัน วางท่อตามแนวลำน้ำทดแทนลำน้ำเดิม

สภาพปัญหาการกีดขวางทางน้ำ	แนวทางและวิธีการแก้ไขปัญหาเบื้องต้น
เป็นเหมืองเสียน้ำใช้ระบายน้ำออกจากทุ่งนาช่วงที่ไหลผ่านชุมชนมีการก่อสร้างเป็นร่องระบายน้ำคอนกรีตรูปตัว Y ขนาดกว้าง 0.50 เมตร ลึก 0.50 เมตร แบบมีฝาบปิด เมื่อเกิดฝนตกหนักจะมีปริมาณน้ำมากทำให้ช่วงร่องระบายน้ำดังกล่าวไม่สามารถระบายน้ำได้ทันเกิดน้ำท่วมบริเวณชุมชนดังกล่าว	ข้อมูลพื้นที่รับน้ำของตำแหน่งที่เกิดปัญหา $A = 0.15$ ตารางกิโลเมตร $L0 = 0.2$ กิโลเมตร $H = -$ เมตร $C = 0.15$ $tc = 13.78$ ชั่วโมง $I = 100$ มิลลิเมตร อัตราการไหลสูงสุด = $0.62 \text{ m}^3/\text{s}$ Return period = 10 ปี ขุดลอกลำน้ำตลอดช่วงดังกล่าว และวางมาตรการขุดลอกตามระยะเวลาที่เหมาะสมของพื้นที่ และก่อสร้างทางระบายน้ำเพื่อแบ่งน้ำลงเหมืองห้วยสำนก่อนไหลเข้าพื้นที่ชุมชนดังกล่าวโดยทำประตูควบคุมปิดเปิดน้ำบริเวณปากทางเข้าเพื่อใช้ควบคุมปริมาณน้ำ
